# LOS FRESCOS DE PALOMINO EN LA BÓVEDA DE LA IGLESIA DE LOS SANTOS JUANES DE VALENCIA: ESTUDIO Y APLICACIÓN DE UN NUEVO SOPORTE

UNIVERSIDAD  
POLITECNICA  
DE VALENCIA

Tesis doctoral europea presentada por:

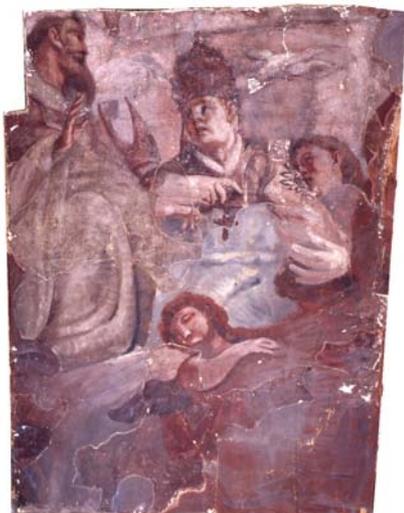
Fig. 4. Anverso del fragmento de pintura mural arrancada objeto de este estudio.

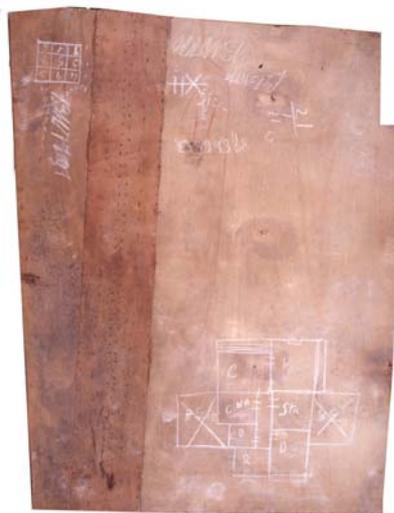
Fig. 5. Reverso del fragmento de pintura mural arrancada de la bóveda de la Iglesia de los Santos Juanes de Valencia.

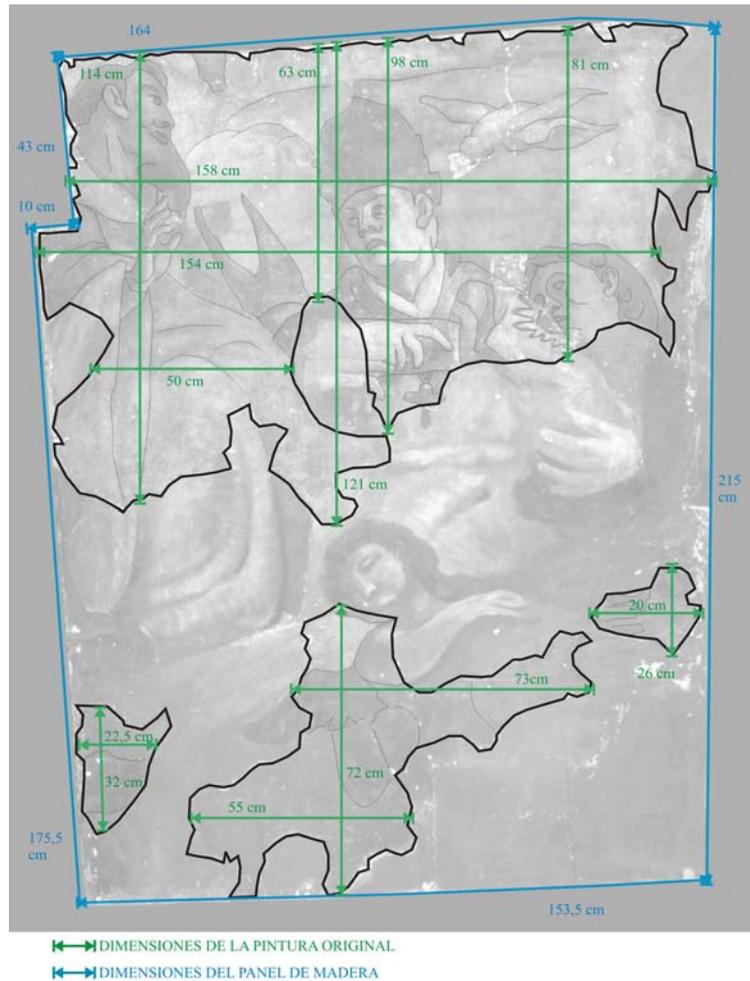
Fig. 6. Diagrama del panel objeto de este estudio en el que se representa gráficamente las medidas de cada uno de los fragmentos, así como las del conjunto del panel.

Aunque este panel mide unos 3 m<sup>2</sup> aproximadamente, como veremos más adelante, cada uno de los paneles presenta una forma y unas dimensiones distintas, lo que resultat de gran imprtancia para el planteamiento de un tratamiento u otro de aplicación de un nuevo soporte.

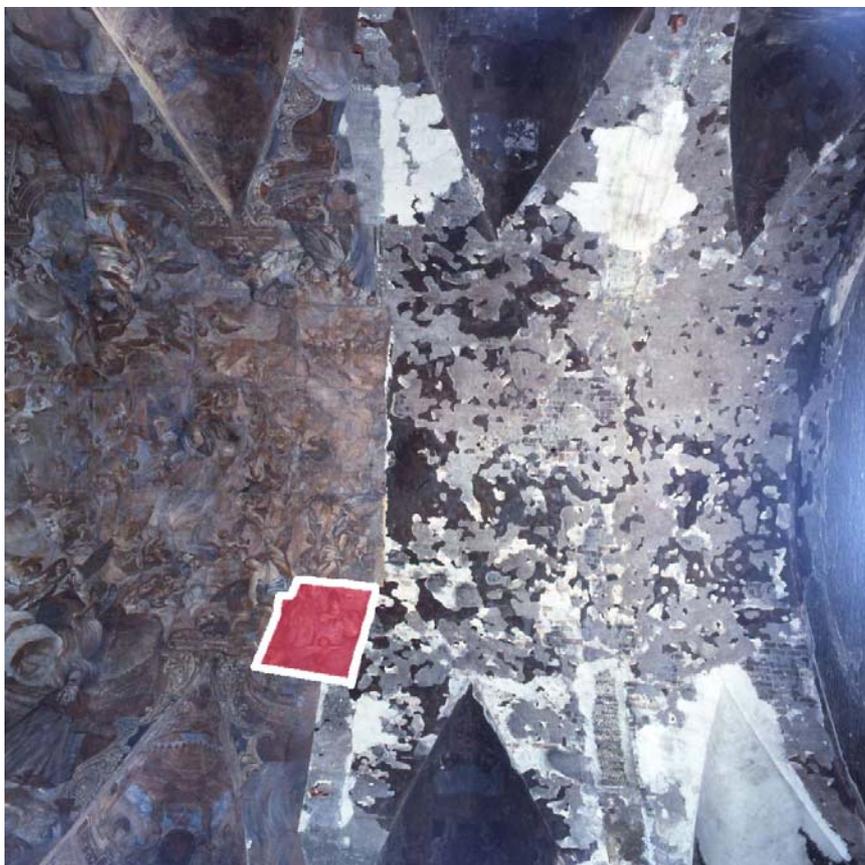
Fig. 7. Ubicación del fragmento objeto de esta investigación, en el conjunto de la bóveda.

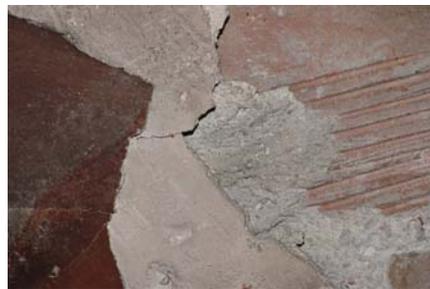
Fig. 8. Estratos que conforman la pintura mural al fresco de la bóveda de la Iglesia de los Santos Juanes.

Las pinturas murales de la bóveda de la nave central de la Iglesia de los Santos Juanes de Valencia, fueron pintadas por Antonio Palomino entre 1699 y 1701. La obra presenta unas características particulares, pues, habiendo sido pintadas al fresco, sobre *intonaco* de cal y arena, presenta unos morteros preparatorios internos a base de yeso -y no de cal- como cabría esperar en una ortodoxa técnica al "*buon fresco*"<sup>3</sup>.

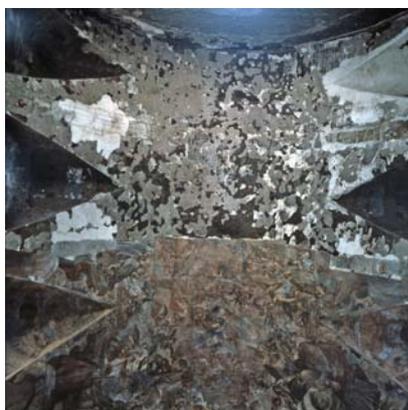
Fig. 11. Fotografía de la bóveda en la que vemos, en la parte superior, la pintura que quedó tras el incendio de 1936, y en la mitad inferior, la parte de la bóveda que se arrancó en los años 60 y se colocó en soportes de madera .

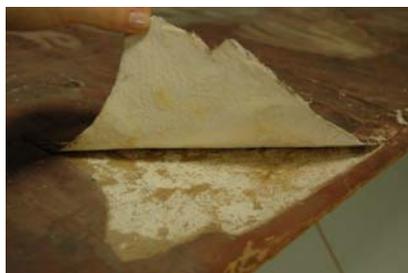
Fig. 12. Restos de caseinato cálcico adheridos a la madera de soporte.

Los trabajos realizados en Barcelona consistieron, según Josep Gudiol<sup>11</sup>, en limpiar superficialmente la pintura con agua jabonosa. Seguidamente se aplicó una primera capa de cola, caliente y no muy líquida, se extendió con una brocha sobre un área reducida de la pintura y se cubrió con dos telas de algodón. Dichas telas se lavaron primero para quitarles el apresto y evitar su encogimiento. Luego con pincel se puso otra capa de cola más fluida, ya que la segunda tela sólo era para reforzar. Se empleó el método del *strappo*. Para fijar la película pictórica al nuevo soporte se utilizó caseinato cálcico y tela de lino.

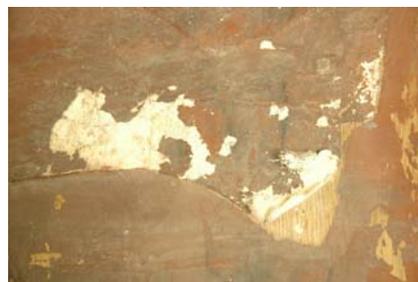
Fig. 13. Fragmentos de tela adherida a la madera que conforma el soporte.

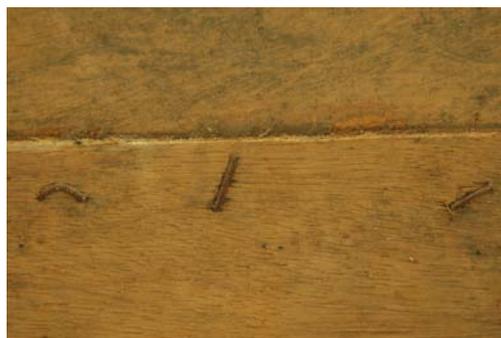
Fig. 19. Detalle de los clavos que unen los distintos fragmentos que madera contrachapada que conforman el soporte.

El desprendimiento de las telas adheridas a la película pictórica, se realizó mediante agua caliente y vapor, técnica habitual en este tipo de procesos. Una vez eliminada completamente la cola, se colocó la pintura sobre soportes de madera contrachapada de 3 mm de espesor, en paneles de 2 x 1 metro, aproximadamente, sin utilizar ningún tratamiento especial con biocidas para contribuir a la buena conservación de la pintura.

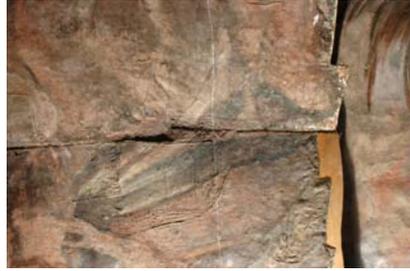
Fig. 20. Detalle de repintes en las zonas de unión.

Tras la colocación de las pinturas en su nuevo soporte, el proceso de restauración pasó por varias fases: las lagunas se masillaron con una preparación de blanco de España y cola animal; las juntas de unión entre los diferentes paneles se rellenaron con una masilla a base de cera; para la reintegración se utilizaron pigmentos naturales y barniz; no se usó ningún fijativo o barniz final.

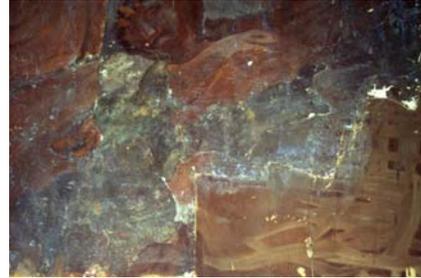
Fig. 21. Fotografía de I.R. en la que se aprecia la pintura original en falso color.

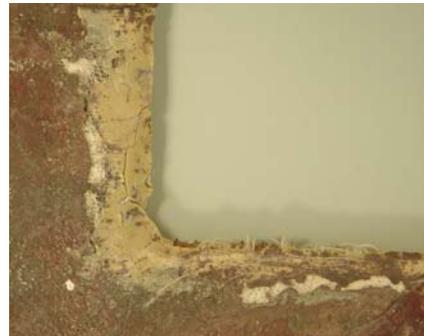
Fig. 24. Una zona de unión entre dos paneles, masillada con cera.

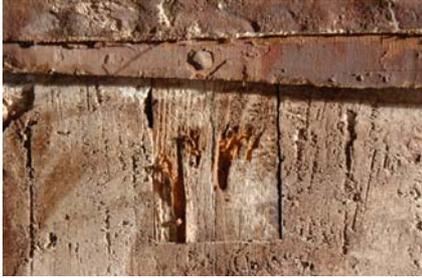
Fig. 25. Detalle de uno de los tacos de madera donde queda clavado el soporte.

Acabados estos trabajos, en octubre de 1960, las pinturas (ya en su soporte de madera) fueron trasladadas de nuevo a Valencia para su reubicación en la bóveda. El sistema de reubicación que se utilizó fue un clavado de los paneles a unos tacos de madera colocados en la propia bóveda; intentando acoplar los paneles a la curvatura de la misma y las uniones entre ellos, se rellenaron con una masilla de cera. La sujeción y estabilidad actual de estos paneles respecto a la bóveda donde se sujetan es deficiente.

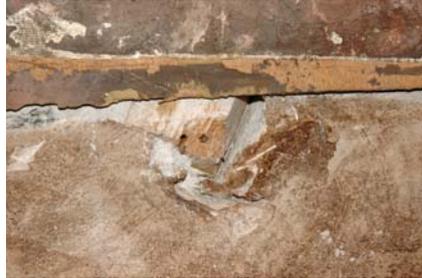
Fig. 26. Detalle de otro taco de madera encastrado en el yeso con el que enlucieron la bóveda tras los arranques en los años 60.

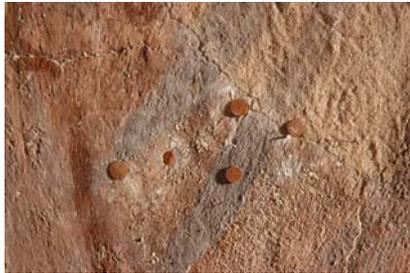
Fig. 27. Detalle de clavos que atraviesan pintura original para anclar el panel al muro.

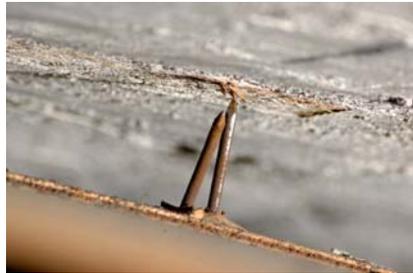
Fig. 28. Detalle de clavos que se han separado del taco de madera al que en algún momento estuvieron clavados.

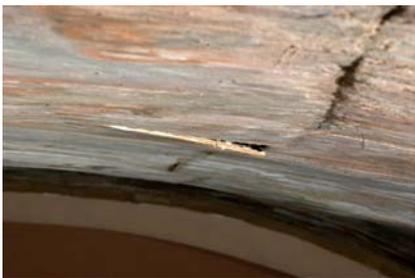
Fig. 29. Detalle de los paneles separándose de la bóveda.

En algunas zonas los paneles han llegado a separarse totalmente de la bóveda, y se considera necesaria una revisión urgente del sistema de anclaje, pues el actual es totalmente inadecuado y potencialmente peligroso.

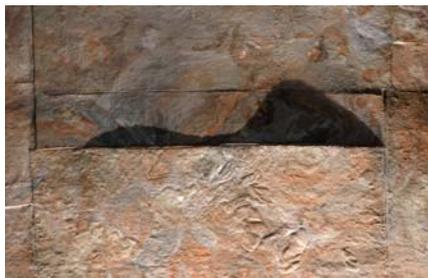
Fig. 30. Detalle con luz rasante de uno de los paneles separados de la bóveda.

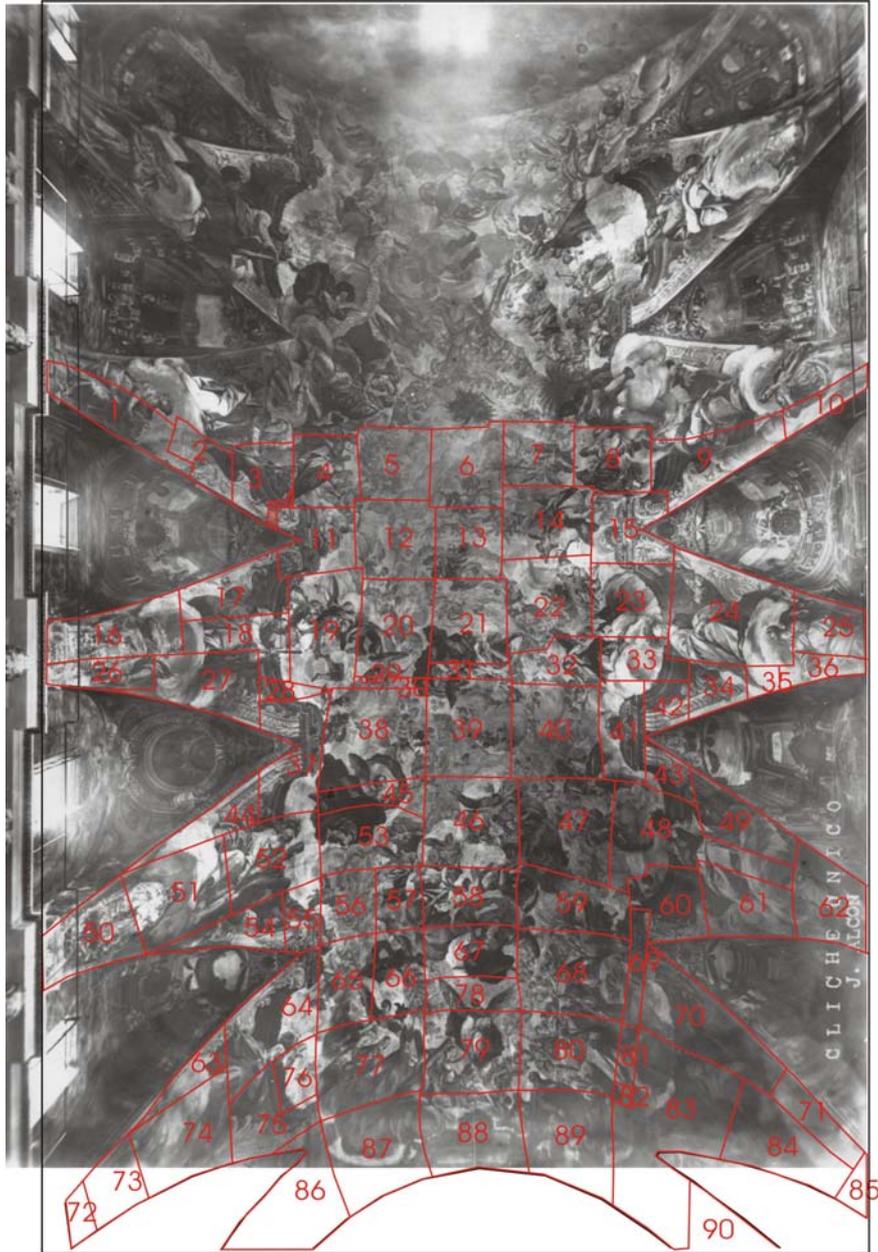
Fig. 31. Diagrama de división del conjunto de la bóveda en los 90 paneles de pintura mural arrancada.

<sup>2</sup> El nº 8 en el diagrama de fragmentación de la bóveda en paneles. Véase Fig. 20.

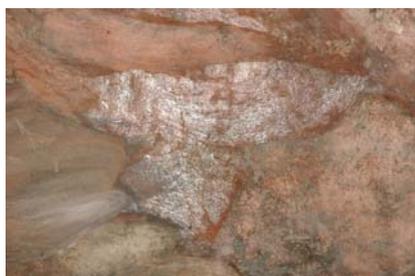
Fig. 32. Detalle de las zonas brillantes que corresponden a repintes sobre la pintura.

La gran pérdida de película pictórica original a causa de los diferentes incendios que sufrió el templo, hizo necesario estucar y reintegrar la superficie, pero hoy, estos estucos y repintes resultan inadecuados, ya que cubren parte de la película pictórica original, y se realizaron con materiales no adecuados para la problemática de esta obra. tales como pigmentos al barniz, ceras, estucos de base natural, y otros, que habría que eliminar antes de proceder al tratamiento de recolocación en un nuevo soporte.

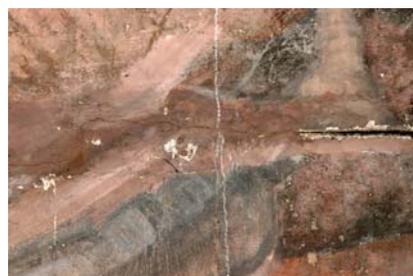
Fig. 33. Detalle de los repintes en las zonas de unión entre paneles.

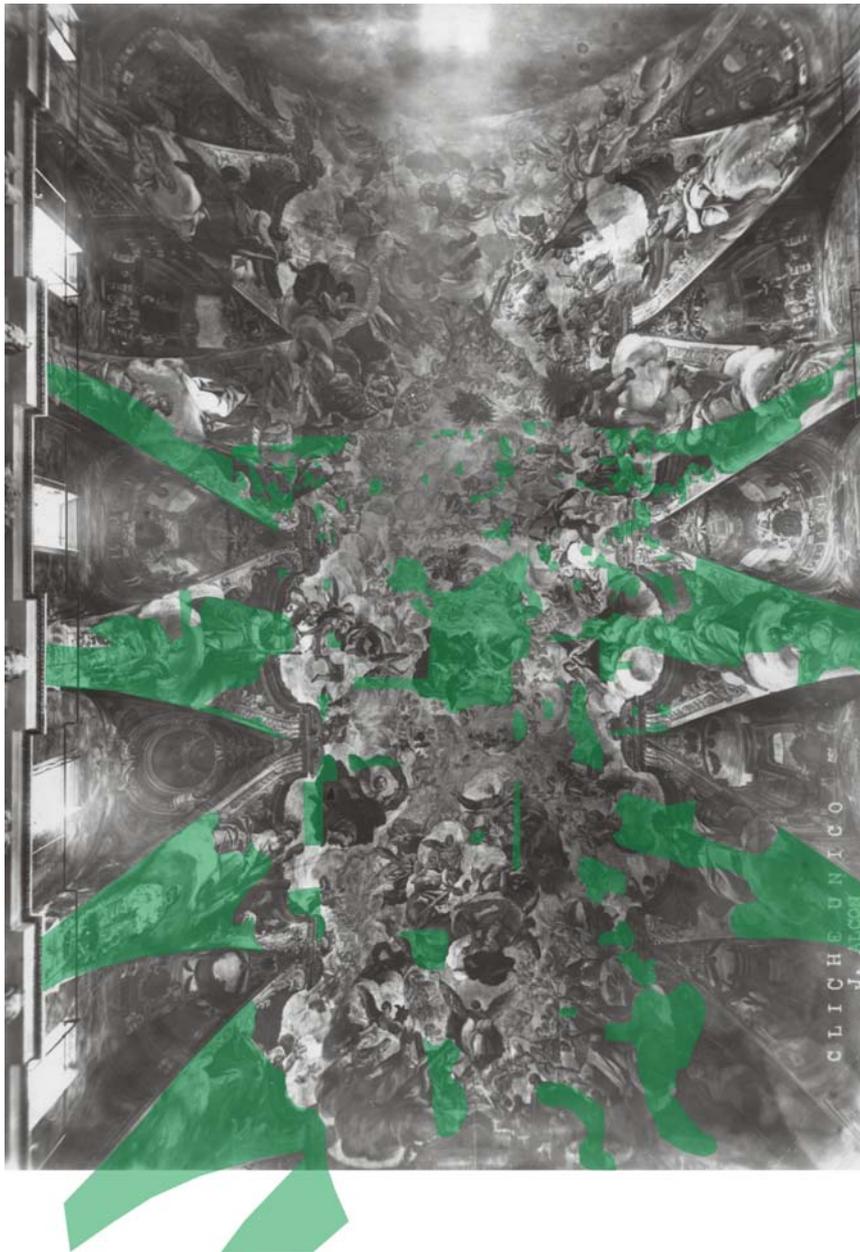
Fig. 34. Diagrama de ubicación de las lagunas repintadas en el conjunto de la bóveda.

Se puede observar en este diagrama que la zona de pérdidas de película pictórica, alcanza un 30% del total, aproximadamente. Ello nos lleva a plantear un tratamiento de las lagunas similar al que se realizará en la parte de la bóveda que no fue arrancada. Como veremos, este factor va a influir directamente en la elección concreta del soporte más adecuado para estas pinturas.

Por este motivo se han documentado todas las lagunas repintadas presentes en la zona de paneles de pintura mural arrancada. El siguiente diagrama presenta la ubicación de cada una de las lagunas repintadas.

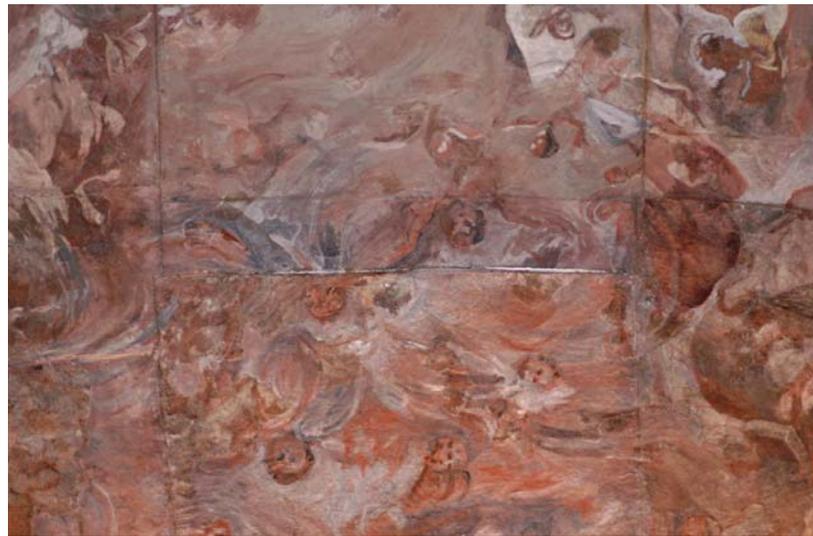
Fig. 35. Fotografía de la intersección de tres paneles que están repintados prácticamente en su totalidad.

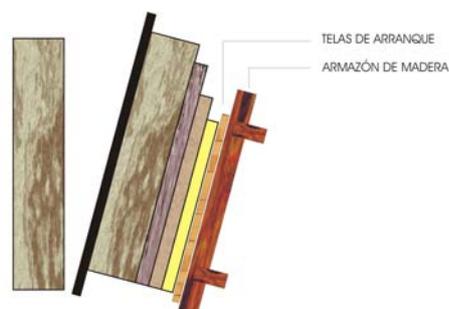
Fig. 37. Diagrama explicativo de los estratos de protección que se aplican a la pintura para llevar a cabo un *stacco a massello*.

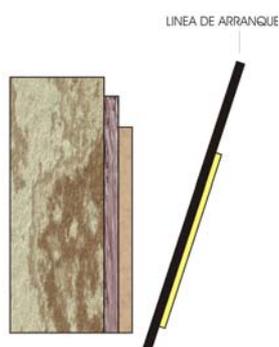
Fig. 38. Diagrama explicativo de los estratos que se arrancan en un *stacco*.

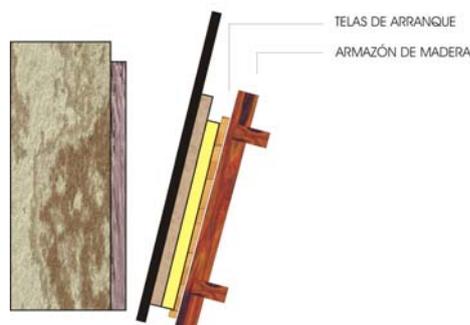
Fig. 39. Diagrama explicativo de los estratos de protección que se aplican para un *stacco*.

Una vez la cola seca, se introducen por los extremos de la pintura unas láminas metálicas para facilitar la separación de los estratos pictóricos del muro. Para ayudar a esta tarea, se golpea la superficie con un martillo de goma o de madera. Las barras se deben dirigir hacia el muro, y la operación se empieza de abajo arriba con el fin de evitar acumulación de polvo y desechos del intonaco a medida que se va separando.

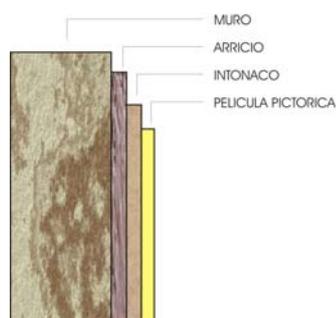
Fig. 40. Estratos más comunes en una pintura mural al fresco.

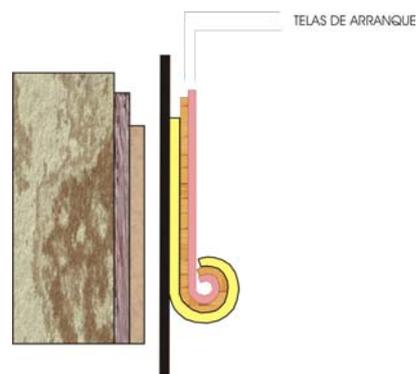
Fig. 41. Diagrama explicativo de los estratos de protección que se aplican a la pintura para llevar a cabo un *strappo*.

El *strappo* es la técnica más usada a lo largo de la historia, y consiste en arrancar únicamente la película pictórica, por lo que se puede aplicar incluso a zonas curvas. Se procede protegiendo la película pictórica con dos capas de tela, la primera de algodón y la siguiente de lino. El adhesivo a utilizar para la adhesión de las telas es la cola natural de origen animal, pero con la particularidad de que se ha de preparar a concentraciones muy altas, dado que es muy importante para el buen resultado de la técnica el poder de contracción de dicho adhesivo, pues al contraer las telas con la cola, se llevan detrás la película pictórica. Se puede golpear con el martillo de goma la superficie para ayudar al desprendimiento. A diferencia de las técnicas descritas anteriormente, para realizar correctamente un *strappo*, el único adhesivo a utilizar es la cola animal, con un gran poder de contracción. En este caso no es necesario construir una caja o un bastidor para transportar la obra, ya que como consta únicamente de película pictórica adherida a las telas, éstas pueden ser enrolladas en rulos para su transporte o traslado.

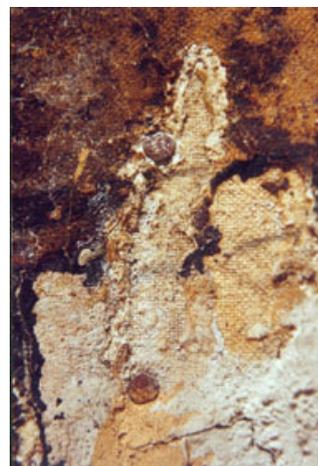
Fig. 48. Detalle de los clavos que unen a su soporte la pintura arrancada.

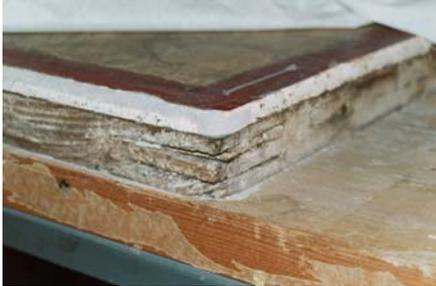
Fig. 49. Bastidor de madera con encañado y yeso.

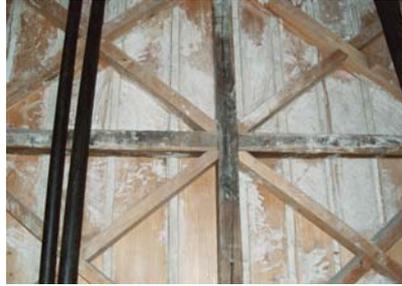
Fig. 50. Bastidor de madera con láminas de madera y yeso y refuerzos metálicos.

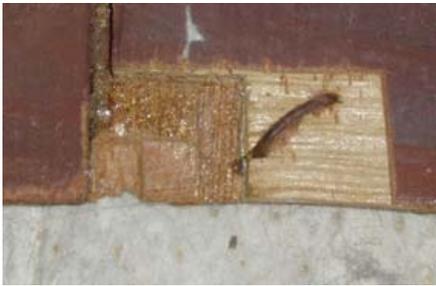
Fig. 51. Contrachapado de madera.

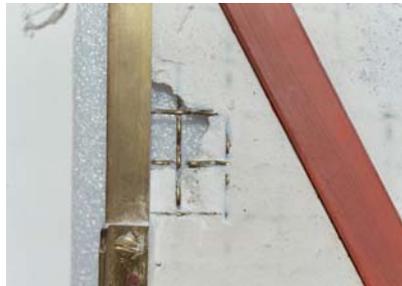
Fig. 52. Bastidor de madera con red metálica y yeso.

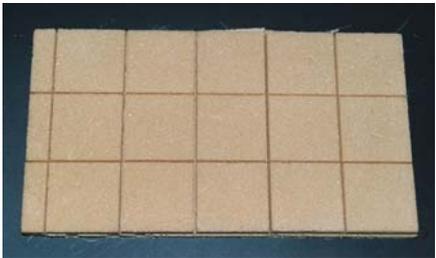
Fig. 53. Cloruro de polivinilo expandido semi-rígido<sup>96</sup>.

<sup>96</sup> Se ha utilizado el CADORITE, distribuido por CTS España.

- ♦ **Cloruro de polivinilo expandido**<sup>164</sup>. Es un material de célula cerrada, que se presenta en hojas rígidas, semirrígidas o flexibles. Es menos sensible a los disolventes ordinarios que el poliestireno expandido, pero más soluble que el poliuretano. Resiste bastante bien los hidrocarburos alifáticos y aromáticos, y al alcohol etílico, pero es sensible a los disolventes clorados y al metiletilcetona. Es muy resistente a los microorganismos y a los agentes atmosféricos; no se deteriora por efecto de los rayos ultravioleta ni por presencia de humedad. Es el material más resistente de los que estamos analizando, no obstante, puede ser trabajado con facilidad para formar superficies curvas, con la ayuda de calor o con lámparas infrarrojas. Pero a alta temperatura ambiente puede deformarse si se somete a cargas considerables, por lo que, aunque no es necesario, se recomienda aplicar, cuando se use como soporte de pinturas murales arrancadas, una estructura de refuerzo en aluminio. En el comercio se encuentra el cloruro de polivinilo expandido (CADORITE) en láminas de 40-45 mm de espesor y densidad de 20, 30, 60, 80 y 90 Kg. /m<sup>3</sup>. Los soportes de grandes dimensiones requieren los de densidad fuerte (80 o 90 Kg. /m<sup>3</sup>). La Cadorite presenta una película superficial a baja expansión que puede provocar la curvatura del panel bajo la acción de una dilatación diferencial cuando se secciona en espesor, y se utiliza una sola de las caras originales. Se encuentra en el mercado otro tipo de cloruros de polivinilo expandido sin esta película superficial a baja expansión y ya cortado al espesor deseado (AIREX), que evitan el trabajo de preparación.

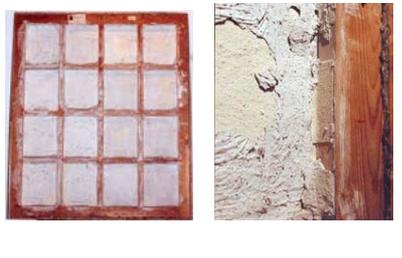
Fig. 54. Bastidor de madera y soporte de tela.

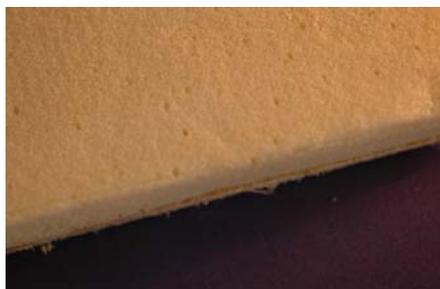
Fig. 55. Poliuretano<sup>97</sup>.

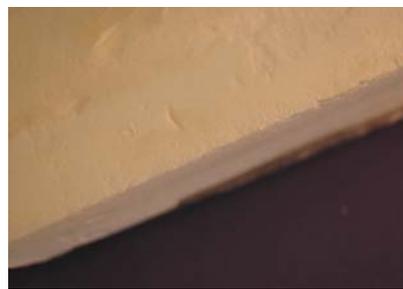
Fig. 56. Poli estireno extruído<sup>98</sup>.

<sup>98</sup> Se ha utilizado el de 2 mm de espesor. Ver características técnicas en <http://www.ediltec.es>.

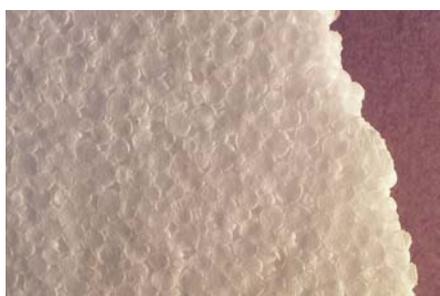
Fig. 57. Poli estireno expandido<sup>99</sup>.

<sup>99</sup> Ver las características técnicas en el Libro blanco de la Asociación Nacional de Poliestireno Expandido: <http://www.anape.es>. Se ha utilizado el de 1'7 mm de espesor.

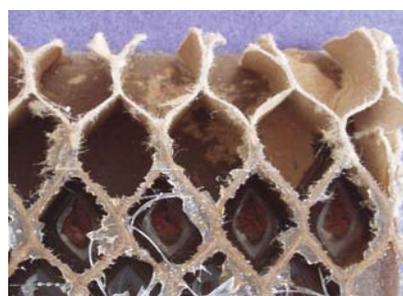
Fig. 58. Soportes de nido de abeja de papel.

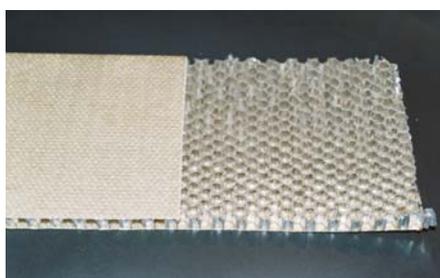
Fig. 59. Aerolam® de fibra de vidrio.

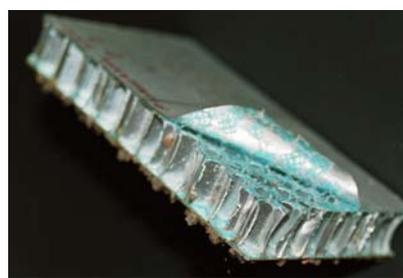
Fig. 60. Aerolam® de aluminio.

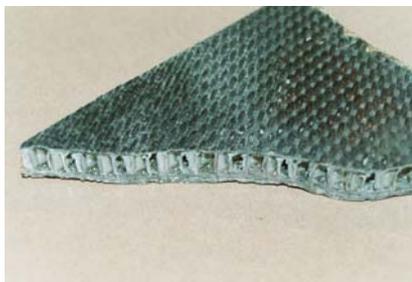
Fig. 61. Aerolam® de fibra de carbono.

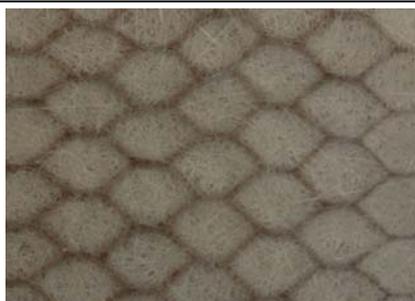
Fig. 63. Estructura alveolar de cartón con el refuerzo de fibra de vidrio y resina por ambas partes.

Una variante de este tipo de soportes es el que se elaboró para pinturas ya arrancadas y trasladadas sobre tela. Es un sistema que consiste en insertar entre las celdillas del núcleo alveolar, a modo de capa de intervención, unas piezas de poliuretano con forma cónico-cilíndrica. Este sistema permite adherir la pintura original al nuevo soporte únicamente en las piezas de poliuretano.

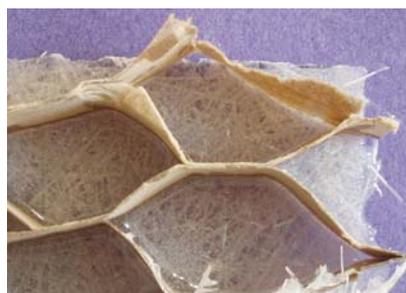
Fig. 64. Estructura alveolar de cartón con el refuerzo de fibra de vidrio y resina por una sola cara.

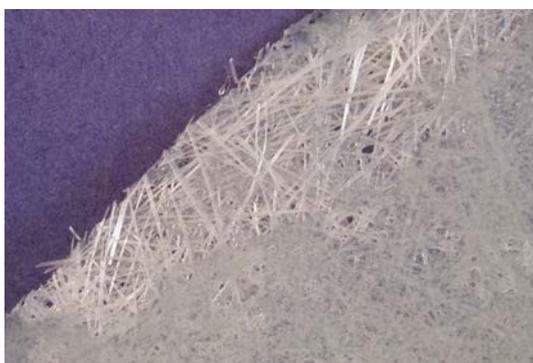
Fig. 65. Fibra de vidrio con resina epoxi.

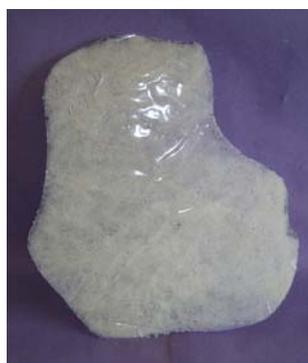
Fig. 66. Soporte de fibra de vidrio y resina epoxi.

En 1999 el Centro de Conservación y Restauración de Bienes Culturales de Castilla y León<sup>144</sup>, aplicó un nuevo soporte autoportante, con tarlatana de fibra de vidrio adherida con Primal® AC-33 (espesado con tolueno) sobre un molde de yeso, de modo que al eliminar el yeso, quedaba el soporte autoportante, que viene reforzado con resina epoxídica Fetadit® 55/63 y manta de fibra de vidrio, con adición de Aerxil® como agente tixotrópico.

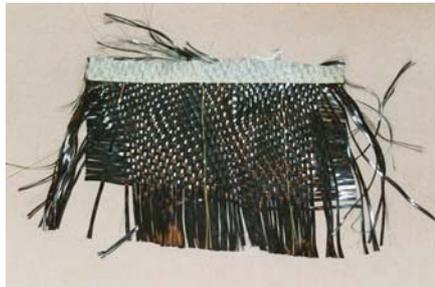
Fig. 67. Tejido de fibra de carbono.

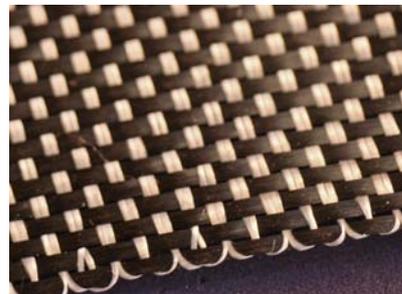
Fig. 68. Tejido de trama de fibra de carbono y urdimbre de fibra de vidrio.

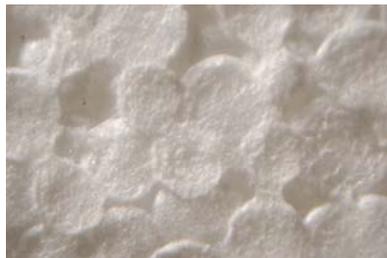
Fig. 69. Imagen de poliestireno expandido tomada a través de microscopio óptico.

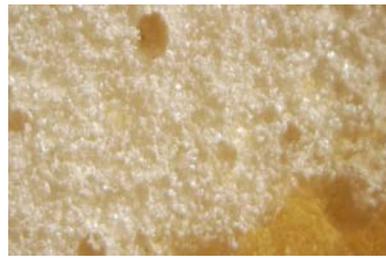
Fig. 70. Imagen de lámina poliuretánica tomada a través de microscopio óptico.

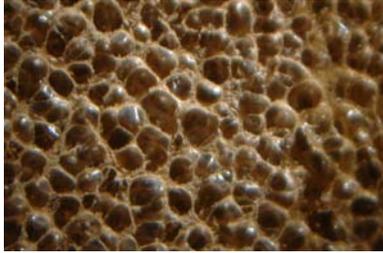
Fig. 71. Imagen de PVC expandido tomada a través de microscopio óptico.

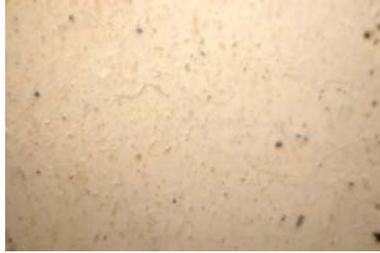
Fig. 72. Imagen de caseinato cálcico tomada a través de microscopio óptico.

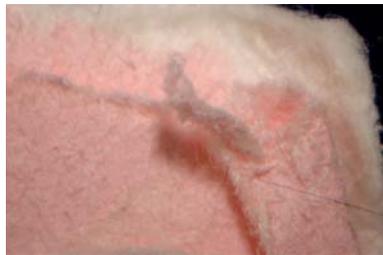
Fig. 73. Imagen de papel de fractura predeterminada tomada a través de microscopio óptico.

- **Papel de fractura predeterminada.** Es un papel grueso que se puede abrir por la mitad estratigráficamente, ya que está formado por dos capas de fibra de celulosa natural y otra capa central con una porcentual de fibra sintética, que impide que el adhesivo pase de un lado a otro y viceversa. Esta capa intermedia es de color rosa o azul y es por donde se rompe con facilidad para eliminar el soporte en caso de necesidad. Mide 50 cm. de ancho y se comercializa en bovinas de 10 o 20 metros.

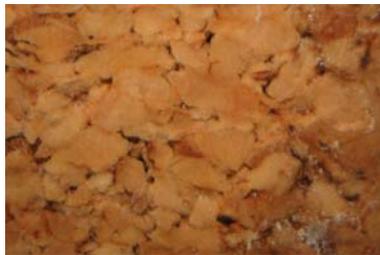
Fig. 74. Imagen de corcho natural tomada a través de microscopio óptico.

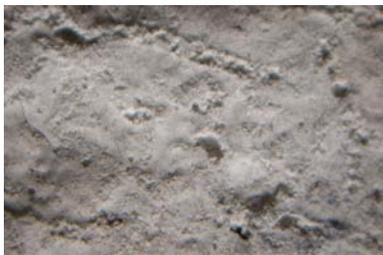
Fig. 75. Imagen de aluminato de bario tomada a través de microscopio óptico.

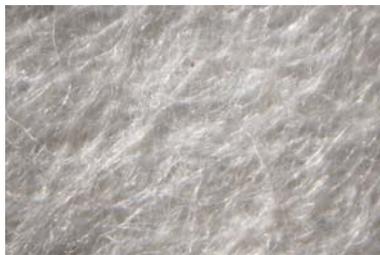
Fig. 76. Imagen de fieltro tomada a través de microscopio óptico.

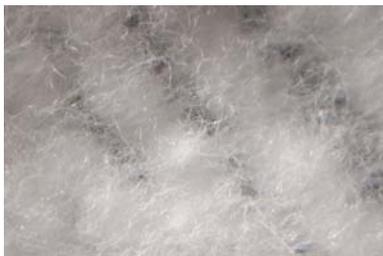
Fig. 77. Imagen de muletón de algodón tomada a través de microscopio óptico.

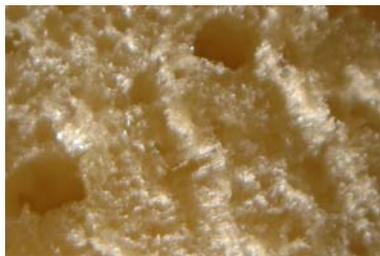
Fig. 78. Imagen de espuma de poliuretano tomada a través de microscopio óptico.

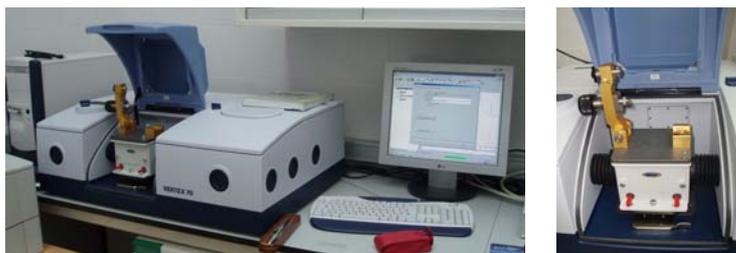
Figs. 83 y 84. Aparato en el que se han realizado los análisis de Espectroscopia Infrarroja por transformada de Fourier, de muestras tomadas de las probetas de laboratorio.

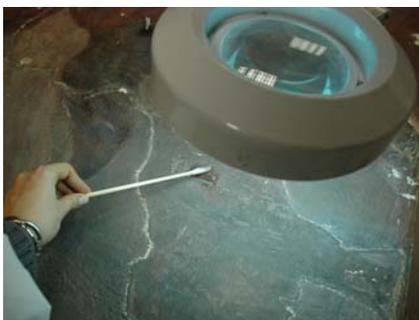
Fig. 85. proceso de realización de las pruebas de solubilidad en la superficie de la pintura arrancada de la iglesia de los Santos Juanes.

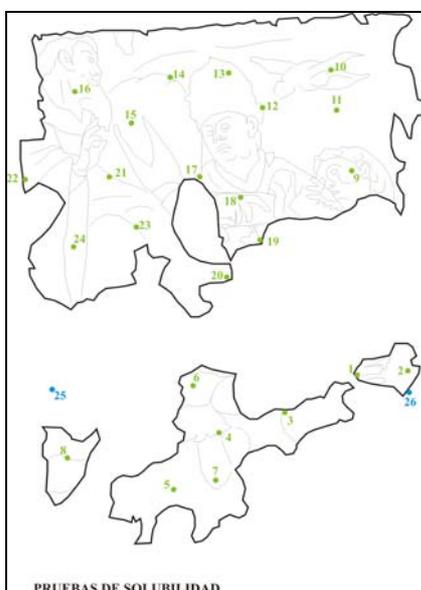
Estas pruebas se han hecho con agua y acetona. Y se sitúan en los siguientes puntos del fragmento de pintura tratada:

Fig. 86. Diagrama de localización de las pruebas de solubilidad en el fragmento de pintura arrancada de la iglesia de los Santos Juanes.

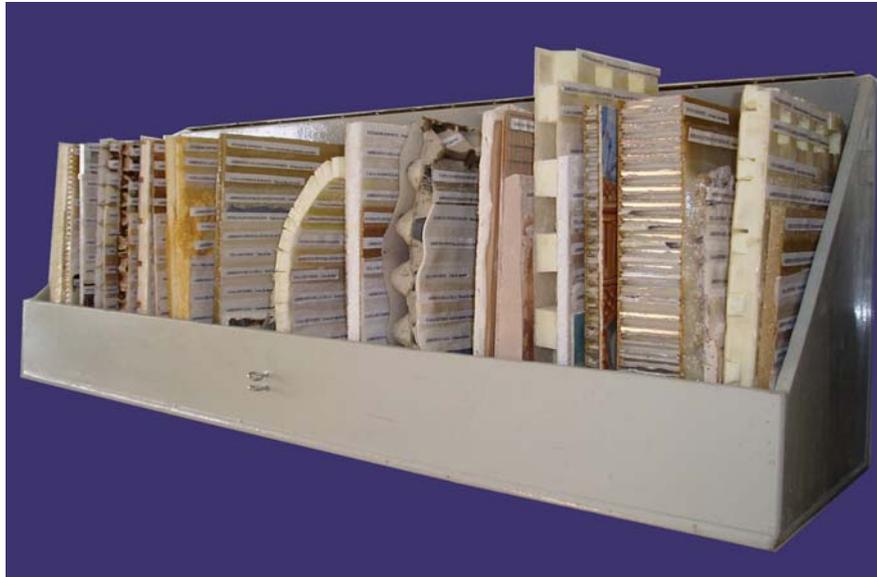
Fig. 87. Muestrario de diferentes tipos de nuevos soportes.

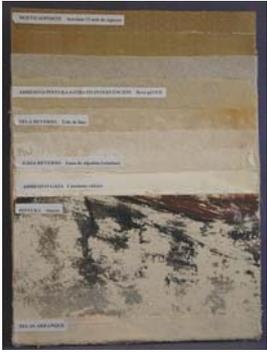
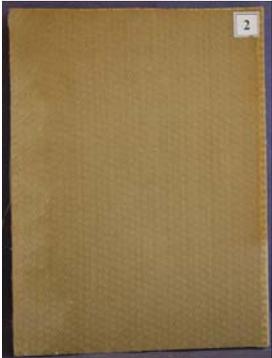
<b>PROBETA Nº 2</b>		
<b>FOTOGRAFÍA</b>

<b>PESO TOTAL</b> En un tamaño de 30 x 21 cm: 359 gr.		<b>OBSERVACIONES</b>
<b>NUEVO SOPORTE</b>	Aerolam 13 mm.	Conforma un soporte rígido y estable.
<b>ADHESIVO DE LA CAPA DE INTERVENCIÓN</b>	Beva gel	Adhiere bien al soporte, pero no a la capa de intervención.
<b>CAPA DE INTERVENCIÓN</b>	Termolen "p"	Es una superficie demasiado plástica, que no admite el adhesivo.
<b>ADHESIVO PINTURA-CAPA INTERVENCIÓN</b>	Beva gel	Adhiere bien a la tela, pero no al estrato de intervención.
<b>TELA REVERSO</b>	Tela de lino	
<b>MORTERO ADHESIVO DE LA TELA</b>	Carbonato cálcico (7) + carbonato de bario (2) + Acril 33	Adhiere bien.
<b>GASA DEL REVERSO</b>	Gasa de algodón (velatino)	
<b>GASA + ADHESIVO</b>	Gasa de algodón (Velatino) + Caseinato cálcico (1:3)	Adhiere bien.
<b>PINTURA</b>	Stacco	
<b>TELAS DEL ARRANQUE</b>

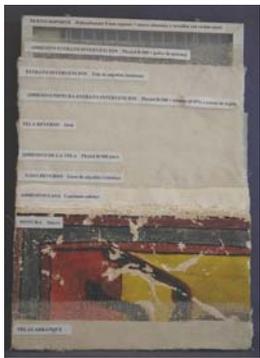
<b>PROBETA Nº 3</b>		
<b>FOTOGRAFÍA</b>

<b>PESO TOTAL</b> En un tamaño de 30 x 21 cm: 381 gr.		<b>OBSERVACIONES</b>
<b>NUEVO SOPORTE</b>	Policarbonato de 8 mm	Conforma un soporte rígido y estable, por el marco de aluminio.
<b>ADHESIVO DE LA CAPA DE INTERVENCIÓN</b>	Plextol B-500 + polvo de mármol	Adhiere bien tanto al soporte como a la capa de intervención.
<b>CAPA DE INTERVENCIÓN</b>	Tela de algodón (muletón)	Puede ser fácilmente separable de los otros dos estratos que separa, por la cantidad de fibras largas que lo conforman. Tiene un espesor de casi 3 mm.
<b>ADHESIVO PINTURA-CAPA INTERVENCIÓN</b>	Plextol B-500 al 50% en tolueno a través de rejilla de plástico	Adhiere bien.
<b>TELA REVERSO</b>	Tissú	
<b>MORTERO ADHESIVO DE LA TELA</b>	Plextol B-500 puro	Adhiere bien.
<b>GASA DEL REVERSO</b>	Gasa de algodón (velatino)	
<b>GASA + ADHESIVO</b>	Gasa de algodón (velatino) + caseinato cálcico (1:3)	Adhiere bien.

<b>PINTURA</b>	Stacco	
<b>TELAS DEL ARRANQUE</b>

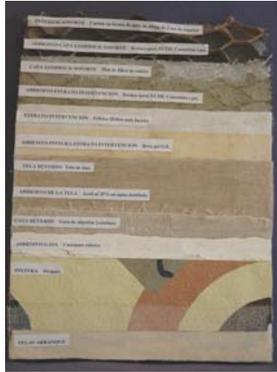
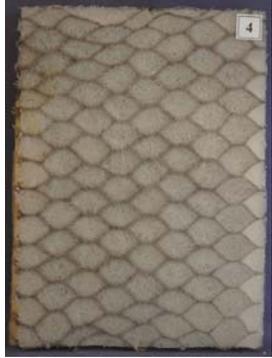
<b>PROBETA Nº 4</b>		
<b>FOTOGRAFÍA</b>

<b>PESO TOTAL</b> En un tamaño de 30 x 21 cm: 244 gr.		<b>OBSERVACIONES</b>
<b>NUEVO SOPORTE</b>	Estructura alveolar de cartón de 2 cm de espesor.	Conforma un soporte rígido, pero si la estructura de cartón no se impregna de resina epoxi, resulta poco estable a los cambios de temperatura y humedad así como al ataque de microorganismos o a la acción del fuego.
<b>ADHESIVO DE LA CAPA SANDWICH DEL SOPORTE</b>	Resina epoxi EC 54 L CAMATTINI s.p.a.	
<b>CAPA SANDWICH DEL SOPORTE</b>	Resina epoxi + fibra de vidrio no tejida	
<b>ADHESIVO DE LA CAPA DE INTERVENCIÓN</b>	Resina epoxi EC 54 L CAMATTINI s.p.a.	Adhiere bien a ambos estratos, pero atraviesa la capa de intervención dejándola demasiado rígida, característica que puede dificultar una posible reversibilidad del tratamiento.
<b>CAPA DE INTERVENCIÓN</b>	Feltina (fieltro más grueso)	Absorbe mucho adhesivo (resina epoxi), y queda rígido.

<b>ADHESIVO PINTURA-CAPA INTERVENCIÓN</b>	Beva gel	Adhiere bien.
<b>TELA REVERSO</b>	Lino	
<b>MORTERO ADHESIVO DE LA TELA</b>	Acril al 20 % en agua	Adhesión más débil
<b>GASA DEL REVERSO</b>	Gasa de algodón (velatino)	
<b>GASA + ADHESIVO</b>	Gasa de algodón (velatino) + caseinato cálcico (1:3)	
<b>PINTURA</b>	Strappo	
<b>TELAS DEL ARRANQUE</b>

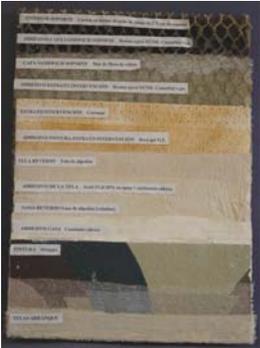
<b>PROBETA Nº 5</b>		
<b>FOTOGRAFÍA</b>

<b>PESO TOTAL</b> En un tamaño de 30 x 21 cm: 252gr.		
<b>NUEVO SOPORTE</b>	Estructura alveolar de cartón de 17 mm de espesor.	<b>OBSERVACIONES</b> Conforma un soporte rígido, pero si la estructura de cartón no se impregna bien en resina epoxi, resulta poco estable a los cambios de temperatura y humedad así como al ataque de microorganismos o a la acción del fuego.
<b>ADHESIVO DE LA CAPA SANDWICH DEL SOPORTE</b>	Resina epoxi EC 54 L CAMATTINI s.p.a.	
<b>CAPA SANDWICH DEL SOPORTE</b>	Resina epoxi + fibra de vidrio no tejida	
<b>ADHESIVO DE LA CAPA DE INTERVENCIÓN</b>	Resina epoxi EC 54 L CAMATTINI s.p.a.	Adhiere bien al soporte, pero a la capa de intervención tiene una adherencia muy débil, a pesar de atravesarla, dejándola demasiado rígida.
<b>CAPA DE INTERVENCIÓN</b>	Spherecore	Queda rígido por impregnación con la resina epoxi, pero no se adhiere a ella.

<b>ADHESIVO PINTURA-CAPA INTERVENCIÓN</b>	Beva gel	Adhiere muy bien ambos estratos.
<b>TELA REVERSO</b>	Tela de algodón	
<b>MORTERO ADHESIVO DE LA TELA</b>	Acril 33 al 5 % + carbonato cálcico	Adhiere bien.
<b>GASA DEL REVERSO</b>	Gasa de algodón (velatino)	
<b>GASA + ADHESIVO</b>	Gasa de algodón (velatino) + caseinato cálcico (1:3)	Adhiere bien.
<b>PINTURA</b>	Strappo	
<b>TELAS DEL ARRANQUE</b>

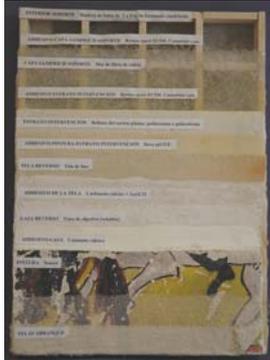
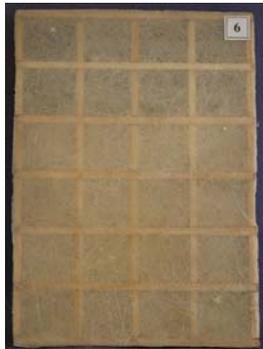
<b>PROBETA Nº 6</b>		
<b>FOTOGRAFÍA</b>

<b>PESO TOTAL</b> En un tamaño de 30 x 21 cm: 348 gr.		<b>OBSERVACIONES</b>
<b>NUEVO SOPORTE</b>	Estructura en forma de cuadrícula de madera de balsa de 6 mm de grosor. Espesor de 2 cm.	Conforma un soporte rígido, pero si la estructura de madera no se rebaña en resina epoxi, resulta poco estable a los cambios de temperatura y humedad así como al ataque de microorganismos. Es de construcción elaborada y costosa.
<b>ADHESIVO DE LA CAPA SANDWICH DEL SOPORTE</b>	Resina epoxi EC 54 L CAMATTINI s.p.a.	
<b>CAPA SANDWICH DEL SOPORTE</b>	Resina epoxi + fibra de vidrio no tejida	
<b>ADHESIVO DE LA CAPA DE INTERVENCIÓN</b>	Resina epoxi EC 54 L CAMATTINI s.p.a.	Adhiere bien a ambos estratos.
<b>CAPA DE INTERVENCIÓN</b>	Lámina de poliuretano o poliestireno	Podría cumplir bien su función de estrato de intervención, puesto que no absorbe demasiado los adhesivos. Se adhiere bien, y sería fácilmente cortable.

<b>ADHESIVO PINTURA-CAPA INTERVENCIÓN</b>	Beva O.F. gel	Adhiere muy bien ambos estratos.
<b>TELA REVERSO</b>	Tela de lino	
<b>MORTERO ADHESIVO DE LA TELA</b>	Acril 33 al 5 % + carbonato cálcico	Adhiere bien.
<b>GASA DEL REVERSO</b>	Gasa de algodón (velatino)	
<b>GASA + ADHESIVO</b>	Gasa de algodón (velatino) + caseinato cálcico (1:3)	Adhiere bien.
<b>PINTURA</b>	Strappo	
<b>TELAS DEL ARRANQUE</b>

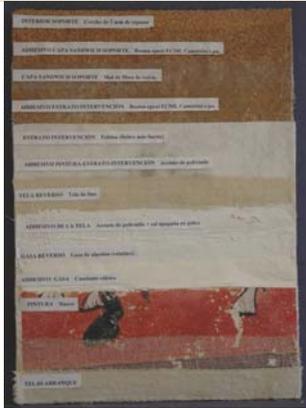
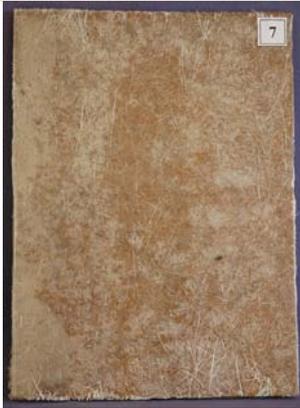
<b>PROBETA Nº 7</b>

<b>FOTOGRAFÍA</b>		
<b>PESO TOTAL</b> En un tamaño de 30 x 21 cm: 286 gr.		
<b>NUEVO SOPORTE</b>	Corcho natural de 5 mm de espesor.	
<b>ADHESIVO DE LA CAPA SANDWICH DEL SOPORTE</b>	Resina epoxi EC 54 L CAMATTINI s.p.a.	Conforma un soporte rígido aunque no excesivamente estable.
<b>CAPA SANDWICH DEL SOPORTE</b>	Resina epoxi + fibra de vidrio no tejida	
<b>ADHESIVO DE LA CAPA DE INTERVENCIÓN</b>	Resina epoxi EC 54 L CAMATTINI s.p.a.	Adhiere bien a ambos estratos, pero atraviesa la capa de intervención dejándola demasiado rígida, característica que puede dificultar una posible reversibilidad del tratamiento.
<b>CAPA DE INTERVENCIÓN</b>	Feltrina	Absorbe mucho adhesivo (resina epoxi), y queda rígido.
<b>ADHESIVO PINTURA-CAPA INTERVENCIÓN</b>	Acetato de polivinilo	Adhiere bien.
<b>TELA REVERSO</b>	Lino	
<b>MORTERO ADHESIVO DE LA TELA</b>	Acetato de polivinilo + cal apagada en polvo	Adhiere bien.

<b>GASA DEL REVERSO</b>	Gasa de algodón (velatino)	
<b>GASA + ADHESIVO</b>	Gasa de algodón (velatino) + caseinato cálcico (1:3)	Adhiere bien
<b>PINTURA</b>	Stacco	
<b>TELAS DEL ARRANQUE</b>

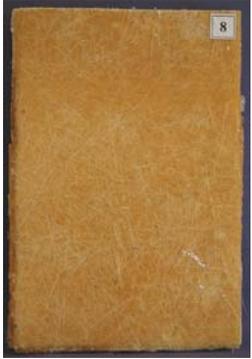
<b>PROBETA Nº 8</b>		
<b>FOTOGRAFÍA</b>

<b>PESO TOTAL</b> En un tamaño de 30 x 21 cm: 365 gr.		<b>OBSERVACIONES</b>
<b>SOPORTE</b>	Poliuretano de 17 mm de espesor	Soporte rígido.
<b>CAPA SANDWICH DEL SOPORTE</b>	Resina poliéster + matt de fibra de vidrio	
<b>ADHESIVO DE LA CAPA SANDWICH DEL SOPORTE</b>	Resina de poliéster	No se adhiere bien al estrato del interior del soporte: poliuretano. La resina ha amarilleado muchísimo.
<b>ADHESIVO DE LA CAPA DE INTERVENCIÓN</b>	Resina epoxi EC 54 L CAMATTINI s.p.a.	Adhiere bien ambos estratos.
<b>CAPA DE INTERVENCIÓN</b>	Poliuretano o poli estireno (relleno de cartón pluma)	Podría cumplir bien su función de estrato de intervención, puesto que no absorbe demasiado los adhesivos, aunque sí se adhiere bien, y sería fácilmente cortable.
<b>ADHESIVO PINTURA-CAPA INTERVENCIÓN</b>	Beva gel	Adhiere bien.
<b>TELA REVERSO</b>	Tela de algodón	
<b>MORTERO ADHESIVO DE LA TELA</b>	Plextol B-500	Adhiere bien.

<b>GASA DEL REVERSO</b>	Gasa de algodón (velatino)	
<b>GASA + ADHESIVO</b>	Gasa de algodón (velatino) + caseinato cálcico (1:3)	Adhiere bien.
<b>PINTURA</b>	Stacco	
<b>TELAS DEL ARRANQUE</b>

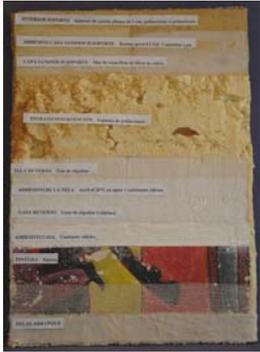
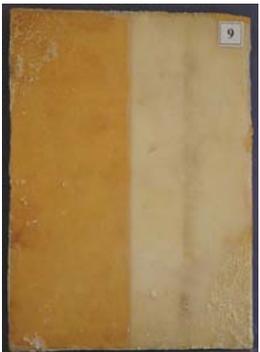
<b>PROBETA Nº 9</b>		
<b>FOTOGRAFÍA</b>

<b>PESO TOTAL</b> En un tamaño de 30 x 21 cm: 312 gr.		
<b>SOPORTE</b>	Poliuretano de 9 mm de espesor	<b>OBSERVACIONES</b>
<b>ADHESIVO DE LA CAPA SANDWICH DEL SOPORTE</b>	Resina epoxi EC 54 L CAMATTINI s.p.a.	
<b>CAPA SANDWICH DEL SOPORTE</b>	Resina epoxi + fibra de vidrio tejida de 160 gr/m <sup>2</sup>	Conforma un soporte rígido y estable.
<b>ADHESIVO DE LA CAPA DE INTERVENCIÓN</b>	Espuma de poliuretano	Cumple la función tanto de adhesivo como de estrato de intervención. Gran ligereza. Buena adherencia. Aplicación costosa. Permite elegir el grosor dependiendo del peso que se le aplique mientras está polimerizando.
<b>CAPA DE INTERVENCIÓN</b>	Espuma de poliuretano	
<b>ADHESIVO PINTURA-CAPA INTERVENCIÓN</b>	Espuma de poliuretano	
<b>TELA REVERSO</b>	Tela de algodón	
<b>MORTERO ADHESIVO DE LA TELA</b>	Acril 33 al 10 % en agua + carbonato cálcico	Adhiere bien.

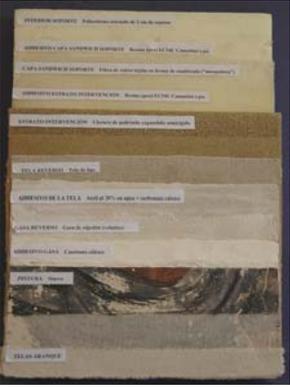
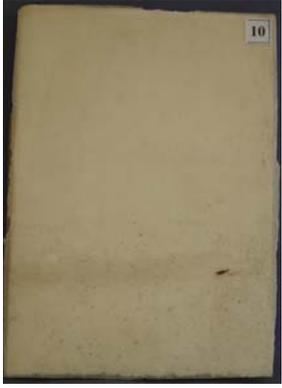
<b>PROBETA Nº 10</b>

<b>FOTOGRAFÍA</b>		
<b>PESO TOTAL</b> En un tamaño de 30 x 21 cm: 226 gr.		
<b>SOPORTE</b>	Poliestireno extruido de 2 cm de espesor.	<b>OBSERVACIONES</b>
<b>ADHESIVO DE LA CAPA SANDWICH DEL SOPORTE</b>	Resina epoxi EC 54 L CAMATTINI s.p.a.	Confiere un soporte rígido y estable.
<b>CAPA SANDWICH DEL SOPORTE</b>	Resina epoxi + fibra de vidrio tejida (tipo mosquitera)	
<b>ADHESIVO DE LA CAPA DE INTERVENCIÓN</b>	Resina epoxi EC 54 L CAMATTINI s.p.a.	Adhiere bien ambos estratos.
<b>CAPA DE INTERVENCIÓN</b>	PVC expandido semirrígido de 1 cm de espesor	Es un estrato de intervención demasiado grueso.
<b>ADHESIVO PINTURA-CAPA INTERVENCIÓN</b>	Beva gel	Adhiere bien.
<b>TELA REVERSO</b>	Lino	
<b>MORTERO ADHESIVO DE LA TELA</b>	Acril 33 al 10 % en agua + carbonato cálcico	Adhiere bien.
<b>GASA DEL REVERSO</b>	Gasa de algodón (velatino)	
<b>GASA + ADHESIVO</b>	Gasa de algodón (velatino) + caseinato cálcico (1:3)	Adhiere bien.

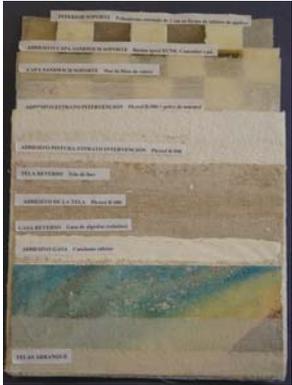
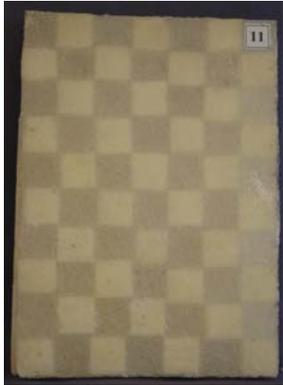
<b>PROBETA Nº 11</b>		
<b>FOTOGRAFÍA</b>

<b>PESO TOTAL</b> En un tamaño de 30 x 21 cm:		
<b>SOPORTE</b>	Poliestireno extruído de 2 cm de espesor, pero formando una especie de tablero de ajedrez, con espacios vacíos.	<b>OBSERVACIONES</b>  Soporte rígido y estable, más ligero que el anterior, pues la mitad del espacio está ocupado por aire. Es de costosa elaboración.
<b>ADHESIVO DE LA CAPA SANDWICH DEL SOPORTE</b>	Resina epoxi EC 54 L CAMATTINI s.p.a.	
<b>CAPA SANDWICH DEL SOPORTE</b>	Resina epoxi + fibra de vidrio no tejida	
<b>ADHESIVO DE LA CAPA DE INTERVENCIÓN</b>	Plextol B-500 + polvo de mármol	Adhiere bien al soporte, pero no al estrato de intervención.
<b>CAPA DE INTERVENCIÓN</b>	Poliestireno expandido de 8 mm	Es un estrato de intervención demasiado grueso, y poco estable, sobre todo a la acción del calor.
<b>ADHESIVO PINTURA-CAPA INTERVENCIÓN</b>	Plextol B-500	No adhiere excesivamente.

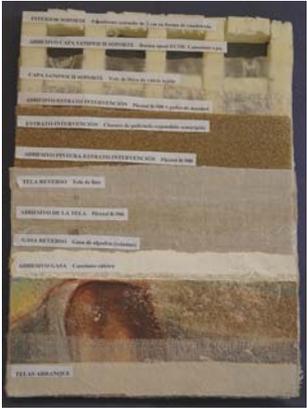
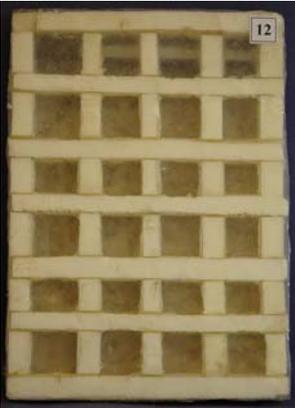
<b>PROBETA Nº 12</b>

<b>FOTOGRAFÍA</b>		
<b>PESO TOTAL</b> En un tamaño de 30 x 21 cm: 231 gr.		<b>OBSERVACIONES</b>
<b>SOPORTE</b>	Poliestireno extruído de 2 cm de espesor, pero formando una cuadrícula, con espacios vacíos.	Soporte rígido y estable, ligero, pues la mitad del espacio está ocupado por aire. Es de costosa elaboración.
<b>ADHESIVO DE LA CAPA SANDWICH DEL SOPORTE</b>	Resina epoxi EC 54 L CAMATTINI s.p.a.	
<b>CAPA SANDWICH DEL SOPORTE</b>	Resina epoxi + fibra de vidrio tejida de 125 gr/m <sup>2</sup>	
<b>ADHESIVO DE LA CAPA DE INTERVENCIÓN</b>	Plextol B-500 + polvo de mármol	Adhiere bien al soporte, pero no al estrato de intervención, por tener demasiada textura, debido al polvo de mármol.
<b>CAPA DE INTERVENCIÓN</b>	PVC expandido semirrígido de 1 cm.	Es un estrato de intervención demasiado grueso, y poco estable, sobre todo a la acción del calor.
<b>ADHESIVO PINTURA-CAPA INTERVENCIÓN</b>	Plextol B-500	Adhiere bien.

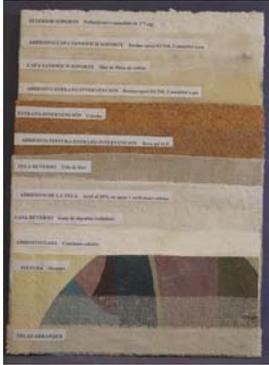
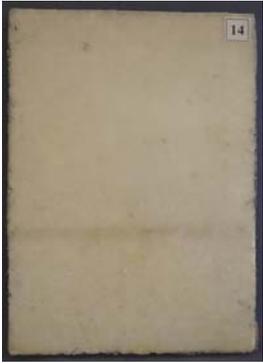
<b>PROBETA Nº 14</b>		
<b>FOTOGRAFÍA</b>

<b>PESO TOTAL</b> En un tamaño de 30 x 21 cm: 261 gr.		<b>OBSERVACIONES</b>
<b>SOPORTE</b>	Poliestireno expandido de 16 mm de espesor.	Conforma un soporte rígido pero poco estable, debido al material del interior del conjunto sandwich.
<b>ADHESIVO DE LA CAPA SANDWICH DEL SOPORTE</b>	Resina epoxi EC 54 L CAMATTINI s.p.a.	
<b>CAPA SANDWICH DEL SOPORTE</b>	Resina epoxi + fibra de vidrio no tejida	
<b>ADHESIVO DE LA CAPA DE INTERVENCIÓN</b>	Resina epoxi EC 54 L CAMATTINI s.p.a.	Adhiere bien ambos estratos.
<b>CAPA DE INTERVENCIÓN</b>	Corcho natural	Supone un estrato de intervención demasiado grueso.
<b>ADHESIVO PINTURA-CAPA INTERVENCIÓN</b>	Beva gel	Adhiere bien. Penetra muy bien y queda muy uniforme.
<b>TELA REVERSO</b>	Lino	
<b>MORTERO ADHESIVO DE LA TELA</b>	Acril 33 al 10 % en agua + carbonato cálcico	Adhiere bien.
<b>GASA DEL REVERSO</b>	Gasa de algodón (velatino)

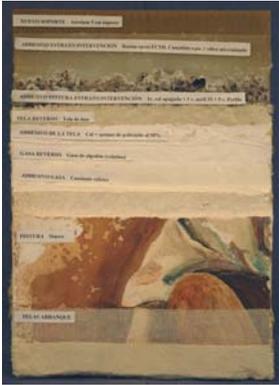
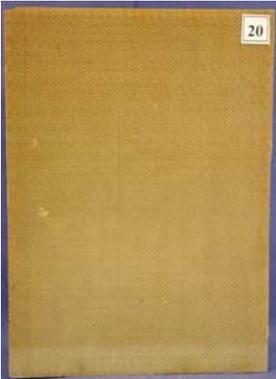
<b>PROBETA Nº 20</b>		
<b>FOTOGRAFÍA</b>

<b>PESO TOTAL</b> En un tamaño de 30 x 21 cm: 1637 gr		
<b>SOPORTE</b>	Aerolam de 5 cm de espesor.	<b>OBSERVACIONES</b> Es un soporte muy estable, pero resulta demasiado grueso. Se utilizaría para pinturas de gran formato arrancadas mediante <i>stacco</i> .
<b>ADHESIVO DE LA CAPA DE INTERVENCIÓN</b>	Resina epoxi EC 54 L CAMATTINI s.p.a. + sílice micronizado	Adhier bien ambos estratos.
<b>CAPA DE INTERVENCIÓN (15 mm)</b>	Es la misma que el adhesivo. Previa aplicación de Acril 33 al 50% en agua destilada	Estrato demasiado grueso. Deja una superficie rugosa.
<b>ADHESIVO PINTURA-CAPA INTERVENCIÓN</b>	1v. Cal apagada 1 v. Acril 33 1 v. Perlita (Arlita)	Adhiere bien.
<b>TELA REVERSO</b>	Lino	
<b>MORTERO ADHESIVO DE LA TELA</b>	Cal + PVA al 50%.	Adhiere bien.
<b>GASA DEL REVERSO</b>	Gasa de algodón (velatino)	
<b>GASA + ADHESIVO</b>	Gasa de algodón (velatino) + caseinato cálcico (1:3)	Adhiere bien.

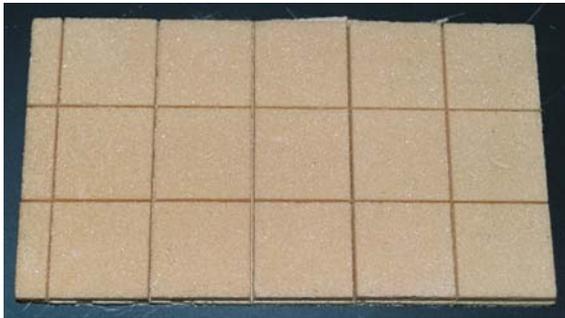
- El Cloruro de polivinilo expandido semirrígido es el único soporte que cumple la característica ideal de flexibilidad y adaptabilidad a las curvaturas de la bóveda. Esta última propiedad de semi-rígido, le confiere mayor idoneidad para esta intervención que cualquier otro material. Además se trata de un material muy ligero, ya que es un material expandido, y de poco espesor, pues lo podemos encontrar en el mercado con un espesor mínimo de 3 mm. Pero este espesor resulta excesivo para nuestra obral. Una variante de este material, usado en Florencia para la elaboración de soportes de pintura mural, es reticulada, con una malla de fibra de vidrio adherida a una de las caras. Esta retícula, al formar una pequeña cuadrícula hace más fácil la adaptabilidad a las curvaturas.

88. Cloruro de polivinilo  
expandido semirrígido  
con retícula.
