# LOS FRESCOS DE PALOMINO EN LA BÓVEDA DE LA IGLESIA DE LOS SANTOS JUANES DE VALENCIA: ESTUDIO Y APLICACIÓN DE UN NUEVO SOPORTE

UNIVERSIDAD  
POLITECNICA  
DE VALENCIA

Tesis doctoral europea presentada por:

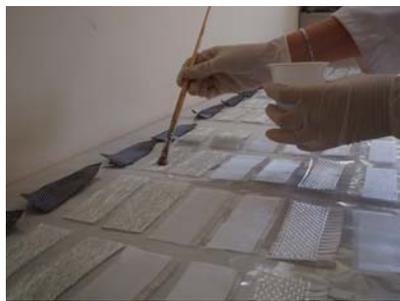
Hemos elaborado 168 probetas de 3'5 x 10 cm., con el fin de conseguir una muestra de la combinación entre sí de todos los materiales elegidos. De la elaboración de estas probetas se extraerán conclusiones para poder elaborar nuevos soportes a las probetas de arranques que ya se han separado de su soporte de madera contrachapada.

Fig. 88. Preparación de las probetas de nuevos soportes.

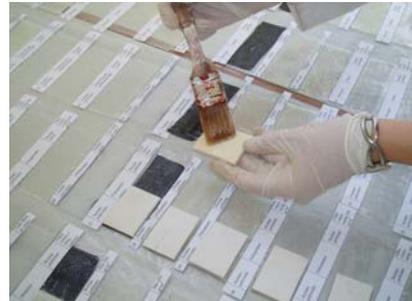
Fig. 89. Aplicación de la capa de intervención a las probetas de nuevos soportes.

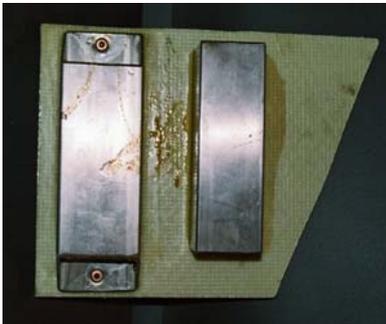
Fig. 100. Pletinas metálicas atornilladas a un soporte de Aerolam.

Mediante este sistema las pletinas van atornilladas y adheridas al soporte. Los tornillos que atraviesan el soporte, se dejan a nivel y se estuca la zona para conseguir una superficie homogénea donde aplicar la pintura arrancada.

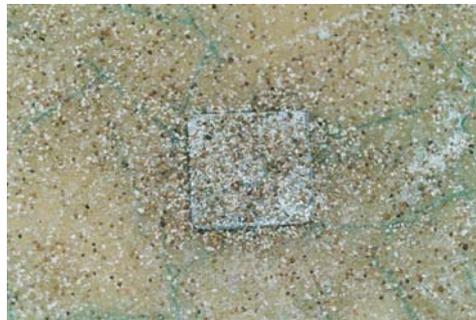
Fig. 101. Arandela del sistema de anclaje, en la parte del anverso, que quedará cubierta por el mortero que sirva para estucar las lagunas.

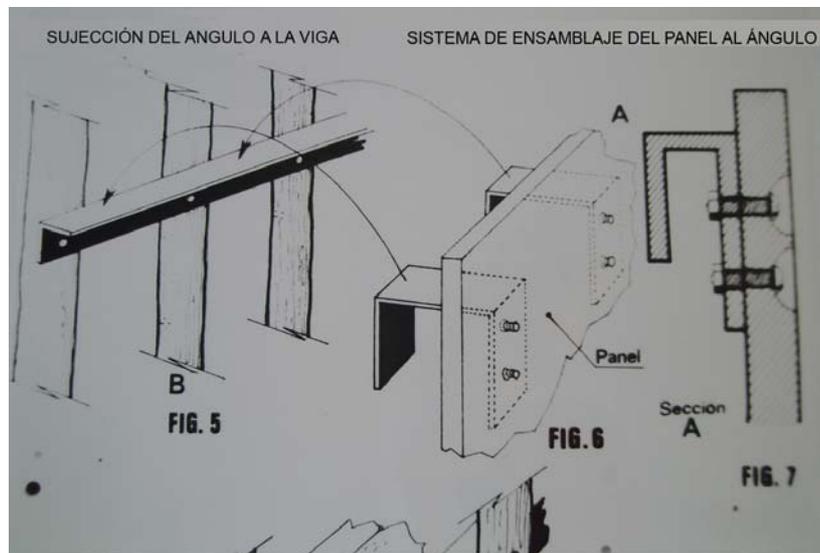
Fig. 102. Esquema de un tipo de anclaje por medio de ángulos metálicos.

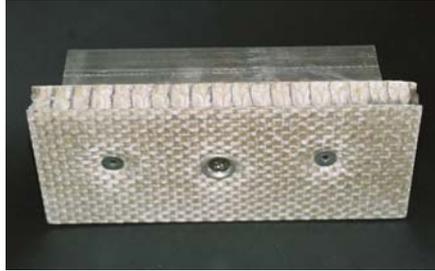
Fig. 103. Sistema de anclaje donde los tornillos quedan bajo el nivel de la superficie del soporte.

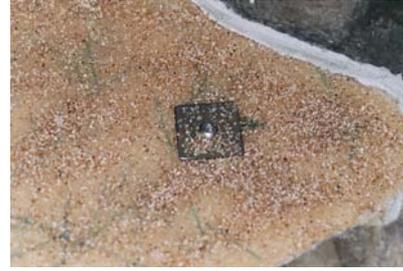
Fig. 104. Sobre el tornillo de anclaje se aplica una capa rugosa o texturada que facilite el agarre del mortero de estucado.

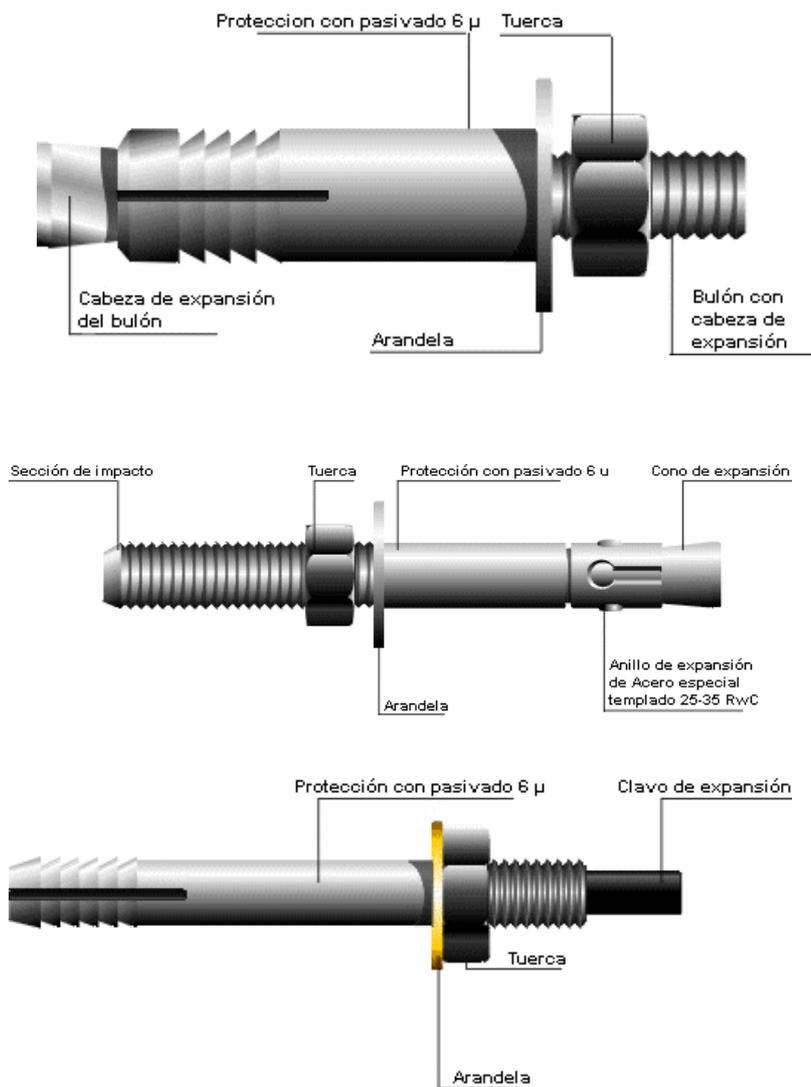
Este sistema consiste en la inserción en el muro de un anclaje estriado de cabeza de expansión, pero con la mitad del interior hueco y estriado para la inserción de un tornillo. Se inserta parte del tubo en el muro, dejando fuera de él tantos centímetros como tenga de espesor el nuevo soporte de las pinturas. En contacto con el muro se coloca una arandela metálica.

Fig. 105. Imágenes de distintos tipos de tornillo con cabeza de expansión, de la marca HILTI.

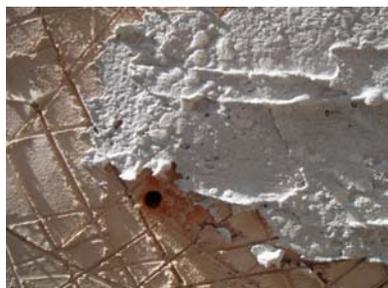
Con el fin de regularizar e homogeneizar la superficie, se ha enlucido con un mortero de ligeramente expansivo<sup>178</sup>, de modo que al aplicar el nuevo soporte con la pintura, no quede ningún hueco o vacío entre el nuevo soporte y el muro, pues podría favorecer la acumulación de suciedad y pequeñas microcondensaciones por eventuales incrementos de humedad.

Fig. 106. Mortero expansivo aplicado sobre el enlucido de yeso y orificio para insertar el taco.

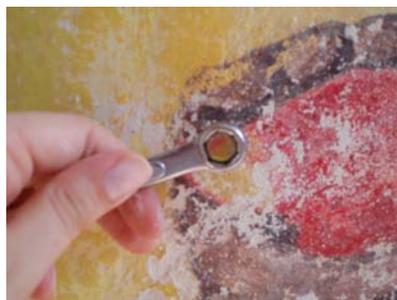
Fig. 107. Atornillado del taco de expansión.

Antes de proceder al anclaje se ha preparado la superficie de yeso mediante un lijado, pasando a practicar los orificios dónde se iban a insertar los tacos de expansión ensayados, que son los que se muestran en las figuras 107 y 108.

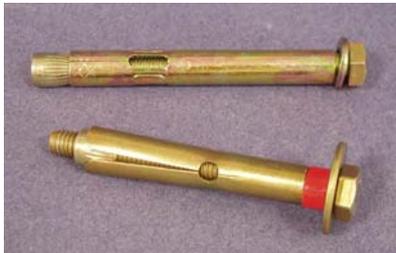
- Los primeros contienen una válvula interna que al desenroscar el tornillo para incrustar en el muro únicamente el taco, queda suelta, por lo que dificulta su inserción en el muro junto con el taco.
- Los segundos, llevan la válvula dentro del mismo taco, de modo que no se mueve hasta que no se atornilla.

Fig. 108. Tornillo HILTI con cabeza de expansión a través de un cono suelto dentro del taco.

Para solucionar el impedimento que supone en el primer caso la válvula suelta, hemos utilizado una pequeña cantidad de cinta adhesiva transparente para unir provisionalmente la válvula al taco, con el fin de que no se pierda dentro del muro cuando se introduce en él. Esta pequeña cinta no impide la expansión del taco al introducir el tornillo.

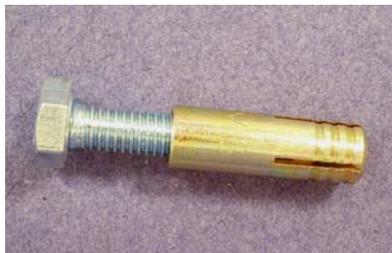
Fig. 109. Tornillo HILTI con cabeza de expansión, siendo expandible el propio taco.

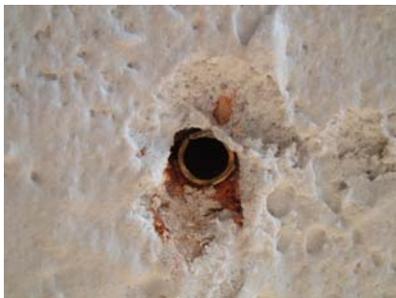
Fig. 110. Imagen del primer tipo de taco utilizado.

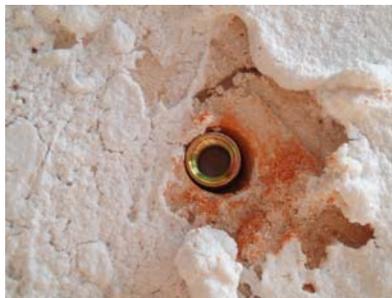
Fig. 111. Imagen del otro tipo de taco utilizado.

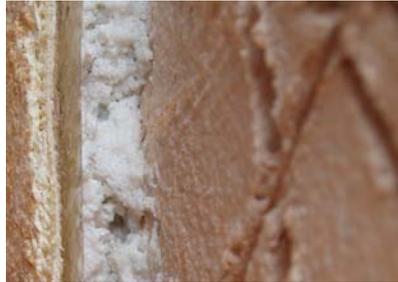
El resultado ha sido parecido en ambos sistemas, pues el soporte queda perfectamente fijado a la superficie mediante los anclajes, y sin ningún tipo de separación respecto al muro, por la previa aplicación del mortero de expansión.

Fig. 112. Imagen del mortero de expansión entre el nuevo soporte y el muro.

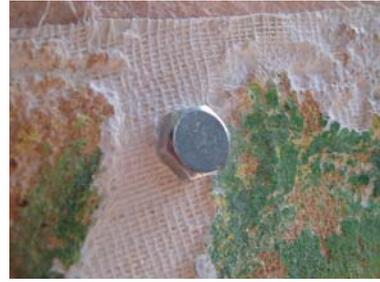
Fig. 113. Imagen del segundo tipo de anclaje ya aplicado.

- El primer tipo de anclaje presenta el inconveniente de que la válvula interna está suelta y hay que unirla al taco con una cinta adhesiva que luego permanece en el interior del muro, añadiendo así, aunque en cantidades mínimas, un elemento extraño a la fábrica de la bóveda.
- El segundo tipo presenta el inconveniente de que al ser más corto, si el orificio practicado previamente, atraviesa una rosca de ladrillo y queda en un hueco, se corre el peligro de que el taco caiga en ese hueco. Esto se soluciona haciendo el orificio muy justo de modo que el taco entre y quede incrustado sin posibilidad de movimiento.

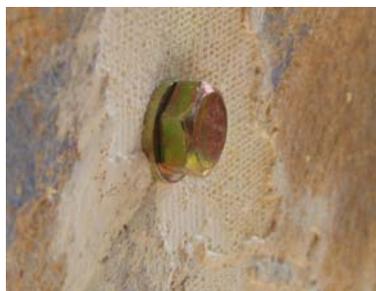
Fig. 114. Imagen del orificio para la inserción del taco

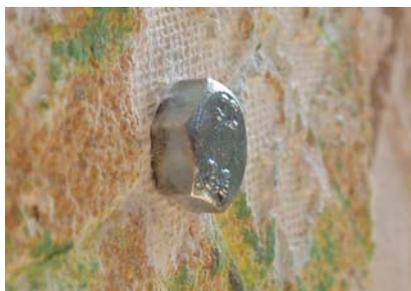
Fig. 115. Imagen del orificio para la inserción del taco

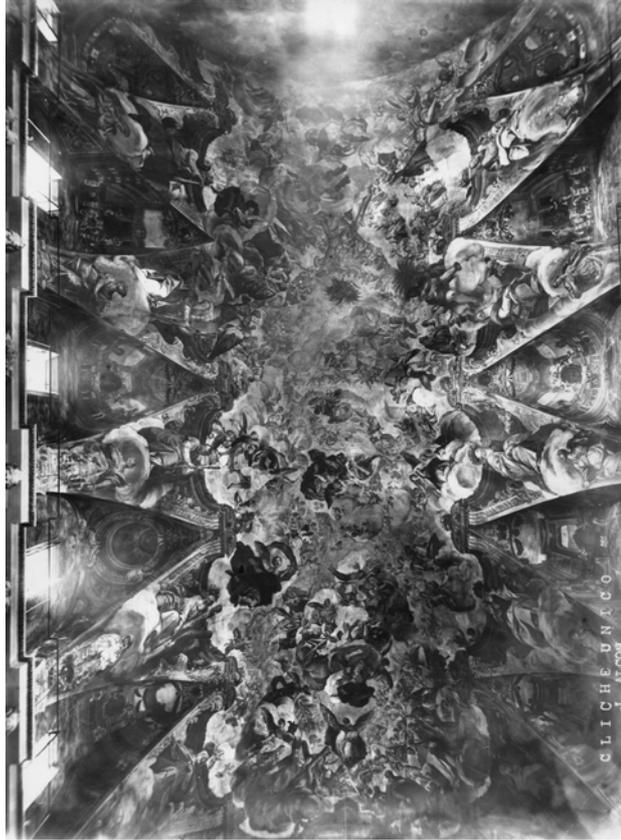
Fig. 116. Fotografía de la bóveda tomada antes del incendio de 1936. (J. Alcón).

Aunque dicha fotografía es en blanco y negro, lo que supone un problema para los tratamientos de reintegración estudiados en las tesis anteriormente nombradas, no presenta ningún problema para el objetivo que se plantea a continuación.

Si esta fotografía careciese de deformación, ampliándola a tamaño real, se podría usar como plantilla para la ubicación correcta de los fragmentos, una vez éstos fuesen despojados de su actual soporte de madera, para poder adherirlos correctamente a su nuevo soporte.

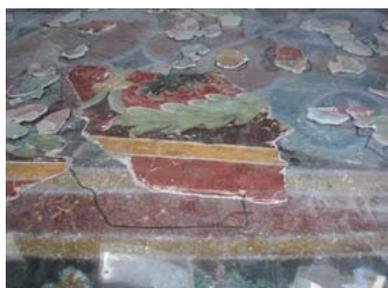
Fig. 117. Fotografía tomada en los talleres de la Basílica de Asís. Posicionamiento de los fragmentos de pintura sobre la fotografía de la obra para su identificación.

Una solución similar se ha aplicado en la recomposición de la Vela de San Girolamo, perteneciente a las pinturas murales de la Basílica Superior de Asís, que tras el terremoto sufrido en 1997, quedaron divididas en miles de fragmentos<sup>179</sup>. Para este propósito, se posicionaron los fragmentos de pintura original sobre una fotografía a tamaño natural reelaborada sobre los datos restituidos de relieves fotogramétricos. Los perfiles de dichos fragmentos fueron marcados sobre papel transparente, de modo que quedara plasmada tanto la

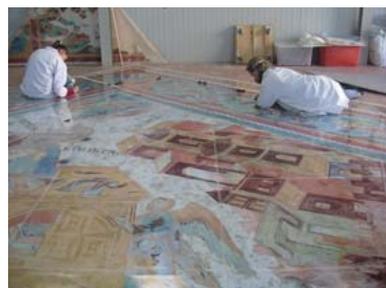
Fig. 118. Fotografía tomada en los talleres de la Basílica de Asís. Calco de la fotografía para trasladar el dibujo al mortero de reintegración volumétrica.

forma como la posición de cada uno de los fragmentos. Este papel transparente se utilizó a modo de “cartón” para trasladar ese posicionamiento de los fragmentos al estrato de intervención del nuevo soporte, por medio de la técnica del estarcido. Los fragmentos se adhirieron a éste por medio de un mortero de sílice expandida y emulsión acrílica.

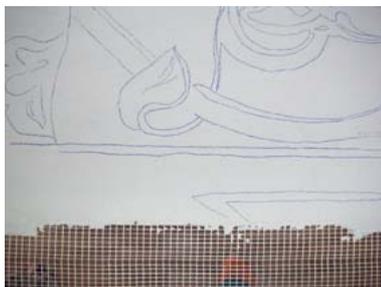
Fig. 119. Fotografía tomada en los talleres de la Basílica de Asís. Dibujo ya trasladado sobre el mortero de reintegración volumétrica.

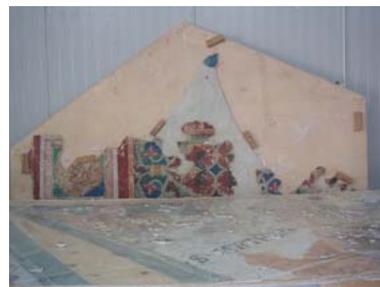
Fig. 120. Fotografía tomada en los talleres de la Basílica de Asís. Fragmentos de pintura original ya adheridos al mortero de reintegración.

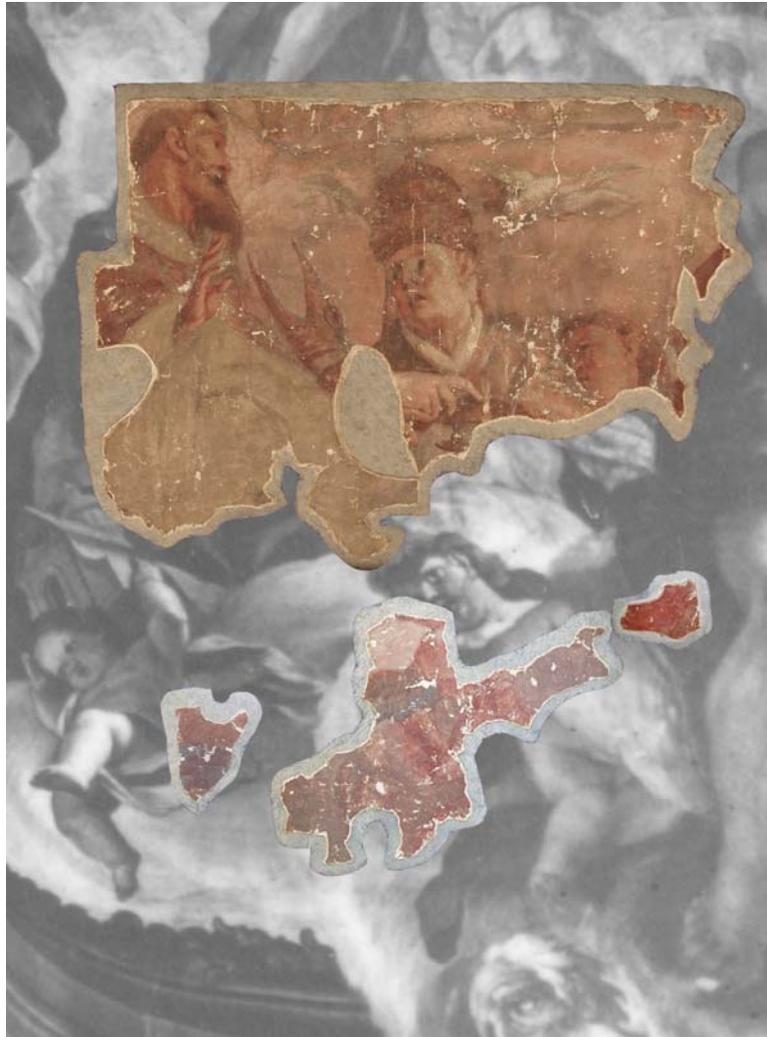
Fig. 121. Simulación de cómo quedarían los fragmentos de pintura ya colocados sobre nuevo soporte en la fotografía anterior al incendio, para su correcta ubicación en la bóveda.

Una vez colocado cada fragmento, faltaría ubicarlo en su situación correcta en la bóveda. Para ello, se traspasaría el dibujo original de la pintura de Palomino, tomado a partir de la fotografía en blanco y negro de antes del incendio, ya retocada.

Teniendo como referencia este dibujo sobre la superficie de la bóveda, se iría colocando cada fragmento en su justa ubicación, mediante un sistema de anclaje adecuado.

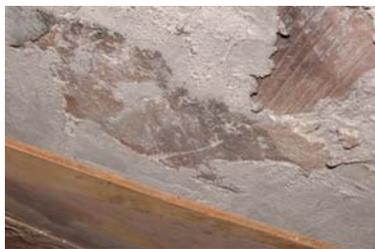
Fig. 122. Fotografía en la que se aprecia el enlucido de yeso bajo los paneles de madera.

Además de la utilización de este sistema de anclaje, habría que preparar el muro para recibir dichos anclajes que sujetasen la pintura con su nuevo soporte. En la restauración de los años 60, se enlució toda la parte de la bóveda donde se arrancaron las pinturas, con una capa de yeso. Se insertaron en la fábrica de la bóveda tacos de madera sobre los que clavaban los paneles de madera con la pintura. Esta capa de yeso sobresale del nivel del *intonaco* original que queda en el tercio de bóveda que no fue arrancado, por lo que sería conveniente eliminarlo. Incluso en la zona limítrofe de ambos tratamientos, hay fragmentos de pintura original no arrancada que queda cubierta por este yeso.

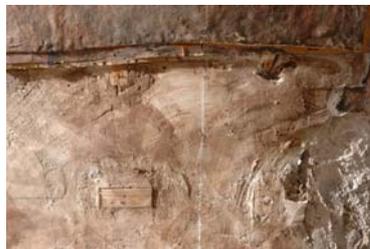
Fig. 123. Fotografía en la que se aprecia el enlucido de yeso y los tacos de madera que sirven para clavar los paneles.

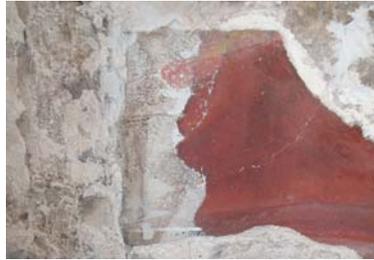
Fig. 124. Fotografía en la que se aprecia el yeso aplicado en la intervención de los años 60 sobre pintura original no arrancada.

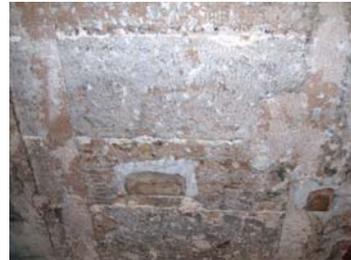
Fig. 125. Arco de piedra bajo la zona donde estaba ubicado el panel que estamos tratando, con los tacos de madera incrustados en él.

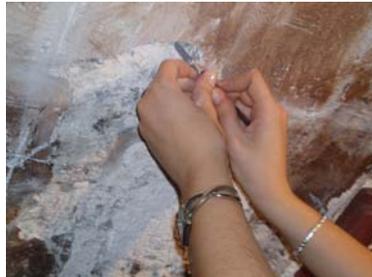
Fig. 126. Proceso de eliminación mecánica del yeso que se aplicó en la intervención de los años 60.

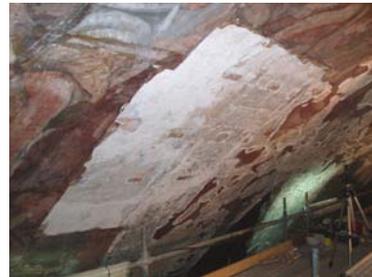
Fig. 127. Zona del panel que estamos tratando, una vez eliminado el yeso aplicado en la intervención de los años 60.

Una vez despojada la bóveda del yeso, quedaría una superficie irregular. Si colocásemos directamente sobre esta superficie la pintura con su nuevo soporte, correríamos el riesgo de que se produjesen ciertos movimientos que, podrían ser perjudiciales para la pintura.

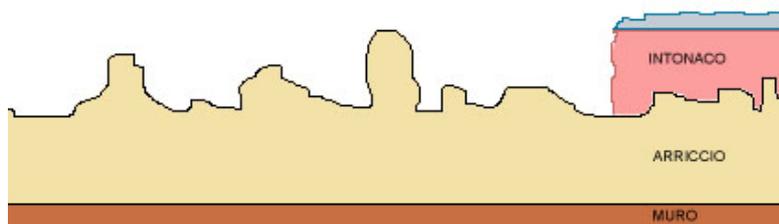
Fig. 128. Dibujo explicativo del estado del arriccio al desclavar el soporte de madera.

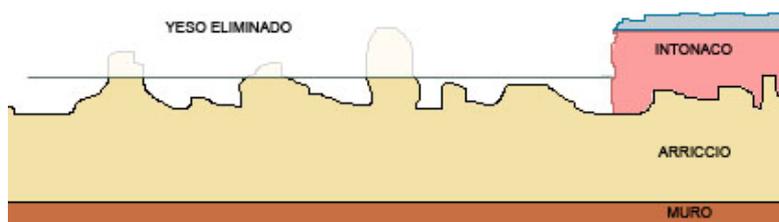
Fig. 129. Dibujo explicativo de la fase de lijado de la superficie de yeso del arriccio.

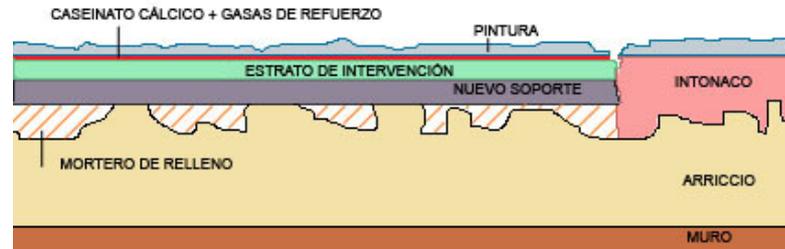
Fig. 130. Dibujo explicativo de la colocación del nuevo soporte con la pintura arrancada y aplicación de un mortero de relleno para las salvar irregularidades del arriccio.

Seguidamente, podría aplicarse un mortero expansivo, tipo aluminato cálcico o de bario. Este tipo de mortero, al tener resistencias mecánicas muy bajas (similares e incluso inferiores a las de un mortero de cal y arena) es altamente reversible por medios mecánicos. Además, siendo impermeable y liso el reverso del nuevo soporte aplicado a las pinturas arrancadas, el mortero de expansión quedaría adherido únicamente a la bóveda, y no al nuevo soporte, permitiendo una mayor facilidad para poner y quitar este último.

Inmediatamente, antes de que empezase a expandirse el mortero, se aplicaría el nuevo soporte con la pintura, ejerciendo una ligera presión para que quedase al nivel del resto de la pintura que no fue arrancada. El mortero que desbordase por los lados, se eliminaría.

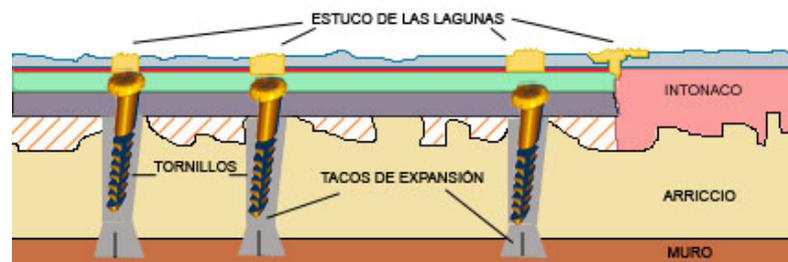
Fig. 131. Dibujo explicativo de la colocación de anclajes en la bóveda para sujetar los nuevos soportes con la pintura arrancada.

Antes de la aplicación de este mortero, debería estudiarse detenidamente los puntos de anclaje que le hacen falta a cada panel en concreto y, teniendo el “cartón”<sup>180</sup> de dicha zona, se trasladaría el dibujo de la zona a la bóveda por medio de estarcido, pudiendo trasladar así la ubicación de cada punto de anclaje y pudiendo perforar la superficie en los puntos deseados. Deberían insertarse, a modo provisional en los orificios creados, pequeñas varillas que sobresaliesen del nivel del mortero, para no perder la referencia de la ubicación de los puntos de anclaje.

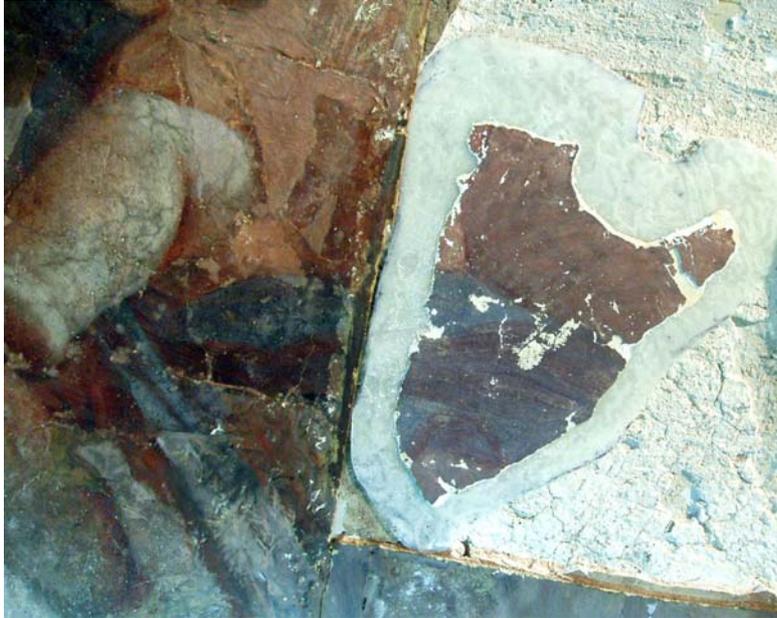
Fig. 132. Imagen de la colocación provisional de un fragmento del panel de pintura mural arrancada.

Como se aprecia en la Fig. 132 hay fragmentos de pintura que son contiguos a otros, por lo que habría que cortar el soporte sobrante con el fin de que ambos fragmentos acoplasen perfectamente. Habría que estudiar por ello los límites exactos de cada uno de los paneles, proceso que no puede realizarse sin el previo montaje de un andamio que permita acceder a la bóveda.

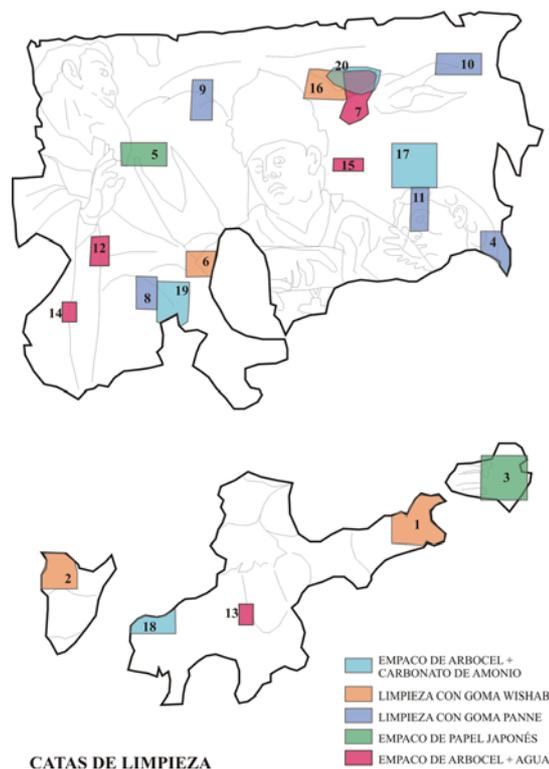
Fig. 133. Diagramma spiegativo delle prove di pulitura che abbiamo fatto sulla superficie pittorica originale del pannello di pittura murale strappata.

Nel seguente schema si vede la posizione di ogni prova di pulitura:

Dopo avere fatto queste prove di pulitura, abbiamo deciso pulire con impacchi di Arbocel BC-200 + ammonio carbonato, giacché elimina molto bene tanto la sporco quanto le ridipinture a vernice.

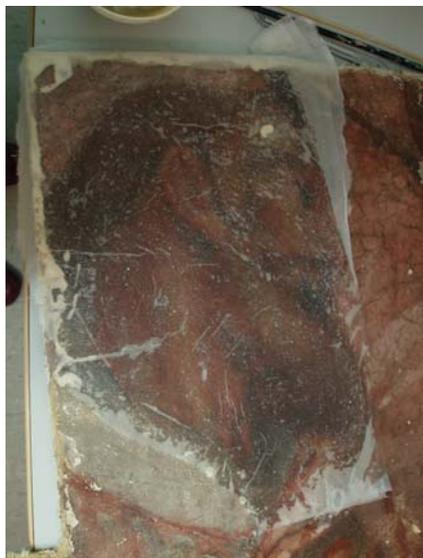
Fig. 135. Applicazione di tre fogli di carta giapponese prima di applicare l'impacco di cellulosa.

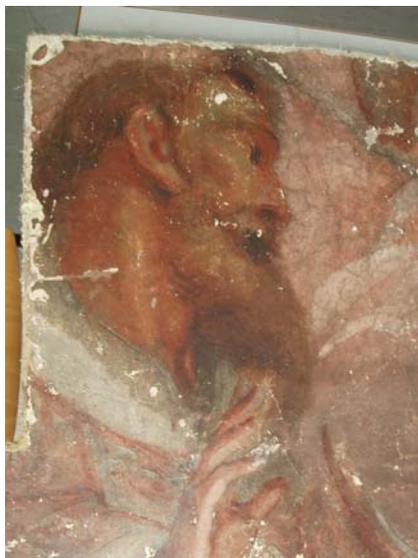
Fig. 136. Immagine d' una delle figure del pannello già pulito.

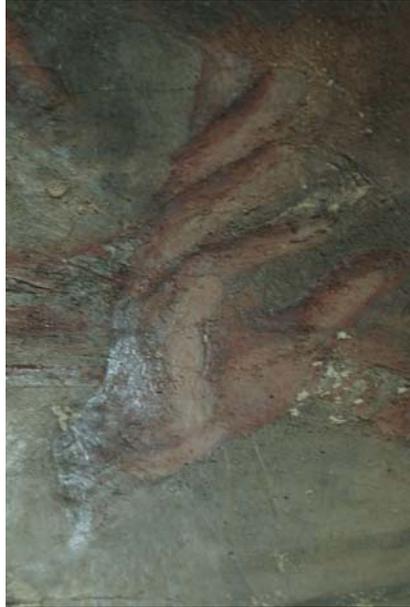
Fig. 138. Immagine con luce radente della zona della mano nella quale si vede l'eccesso di brillo.

Dopo la pulitura di tutta la superficie, sono rimaste le zone che brillano possibilmente perche è ancora rimasta colla dello strappo degli anni 60 nella superficie. Se osserviamo la pittura con luce U.V., possiamo vedere che queste zone brillanti danno una riflessione differente dal resto della superficie, di un colore giallastro. Ciò possibilmente si debba alla presenza di colla o di vernice.

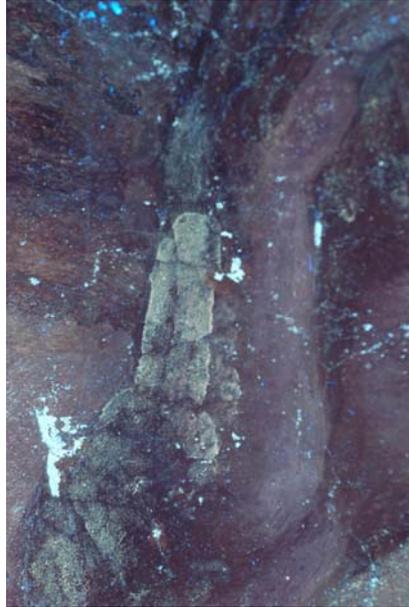
Fig. 139. Immagine con luce U.V. nella quale si vede la zona di brillo che corrisponde alla fotografia anteriore, che qui si vede in colore giallastro.

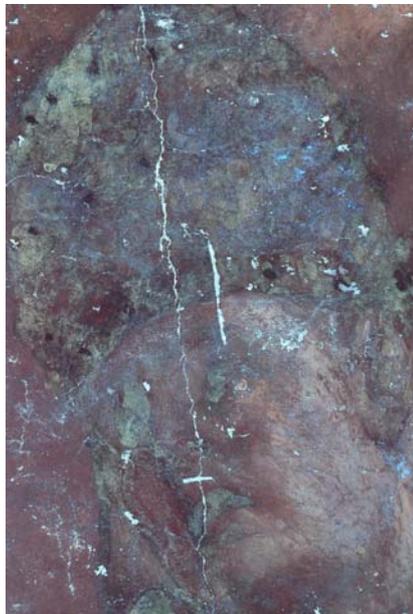
Fig. 140. Immagine con luce U.V. nella quale si vedono giallastre le zone che appaiono brillanti con luce naturale.

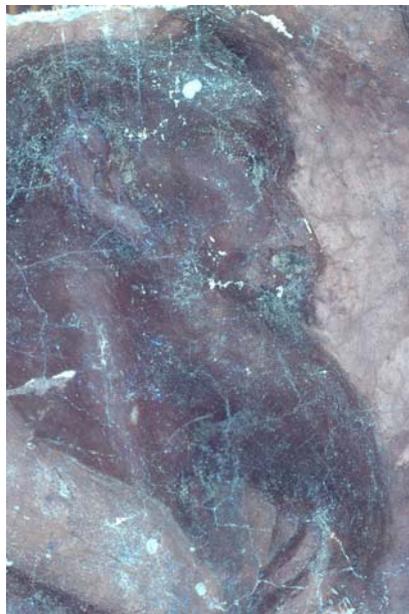
Fig. 141. Immagine con luce U.V. nella quale si vedono giallastre le zone che appaiono brillanti con luce naturale.

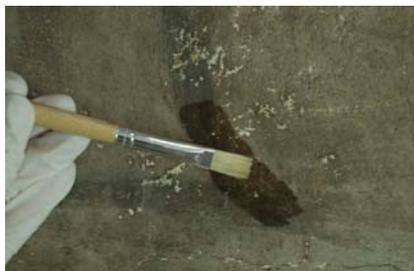
Fig. 142. Applicazione della soluzione enzimatica per l'eliminazione di sostanze proteiche.

Per eliminare questi punti brillanti abbiamo provato con una soluzione enzimatica per l'eliminazione di sostanze proteiche. Abbiamo provato con differenti periodi d'applicazione, per arrivare alla conclusione di quale è il periodo d'applicazione più adatto, cioè: fra 8 e 10 minuti. Nonostante, la pulitura non è stata molto spettacolare, poiché continuano a rimanere i resti brillanti nella superficie.

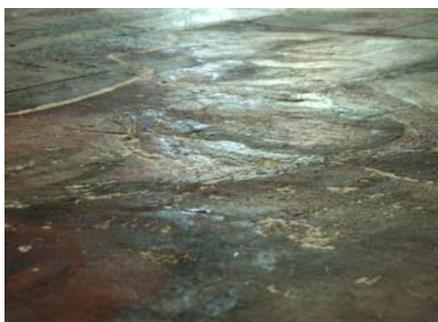
Fig. 143. Immagine con luce radente d'una zona con brilli.

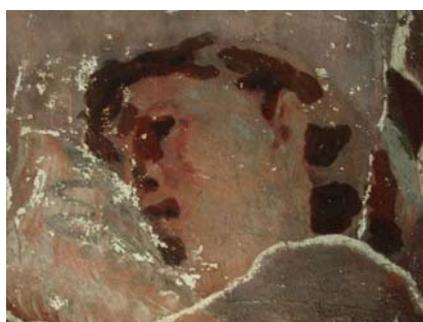
Fig. 144. Immagine nella quale si vedono macchie scure che corrispondono alle zone dove si è applicata la soluzione enzimatica.

Ciò può essere dovuto a che gli enzimi non attuano in presenza di metalli, e la maggior parte dei pigmenti usati in questa opera, sono ossidi di ferro, quindi, nel momento in cui gli enzimi attraversano lo strato brillante ed entrano in contatto con i metalli dei pigmenti, perdono la loro forza e la loro efficacia.

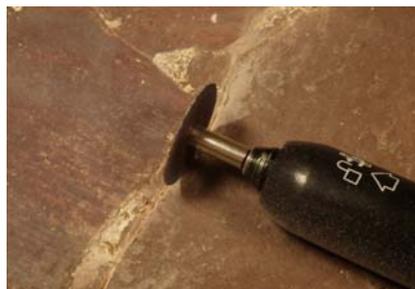
Fig. 145. Processo di taglio del perimetro della pittura originale.

Come punto precedente alla protezione della superficie, abbiamo effettuato dei tagli intorno al perimetro dei frammenti della pittura originale, allo scopo di separare del supporto di legno solamente questi frammenti, e non le ridipinture fatte durante gli anni 60. Questi tagli, fatti a 3 o 4 millimetri del perimetro della pittura, sono stati effettuati con l'aiuto meccanico di un mini-disco di taglio; e per assicurarci che il disco aveva attraversato tutti gli strati, lo stucco e i tessuti, abbiamo rifatto i tagli con un bisturi.

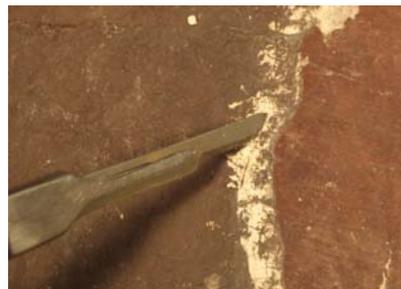
Fig. 146. Processo di taglio col bisturi.

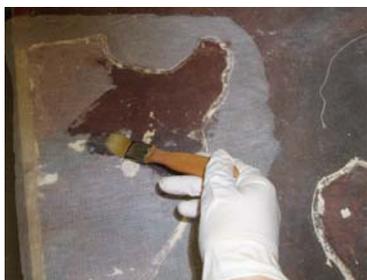
Fig. 147. Aplicación della colla sopra la garza di protezione della pittura originale.

È stata usata, per la protezione, garza di cotone (veladina), e tessuto di cotone (crinolina) aderite con della colla di gelatina in una proporzione al 16%, come avevamo già spiegato nelle conclusioni delle provette fatte precedentemente allo scopo di conoscere il metodo più adatto per la protezione di questa opera.

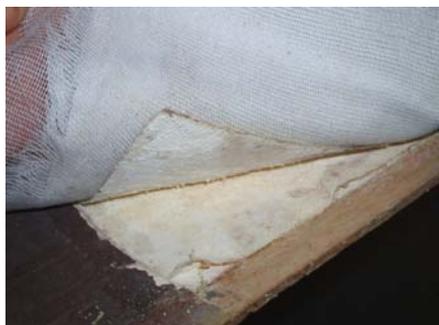
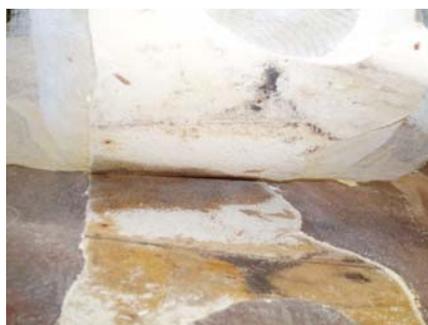
Fig. 150 e 151. Processo di separazione della pittura protetta dal pannello di legno.

Già protetta e asciutta la superficie, abbiamo fatto la separazione, con mezzi meccanici dei frammenti della pittura originali dal supporto di legno. Abbiamo usato per esso, spatole metalliche fine, con le estremità arrotondate, per evitare tagli nei tessuti o nella pittura. Queste spatole sono state inserite fra i tessuti del retro della pittura, ed il legno di supporto.

La forza meccanica delle spatole, con l'aiuto della forza da strappo, sono state sufficienti per ottenere una buona separazione di entrambi gli strati, senza la necessità dell' aiuto di umidità per riattivare l'adesivo che li ha uniti, che era già stato riattivato con l'umidità dell'adesivo della protezione.

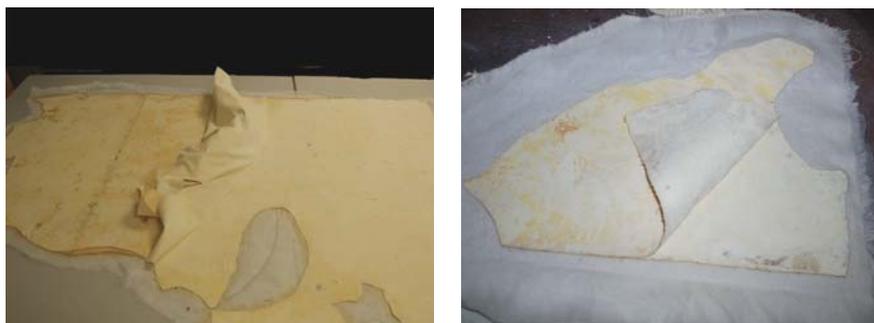
Per separare il tessuto di cotone dalla garza<sup>182</sup> si è applicata soltanto la forza meccanica di strappo, e il tessuto è venuto fuori tutto intero.

Fig. 152 e 153. Processo di separazione del tessuto di cotone con l'azione meccanica.

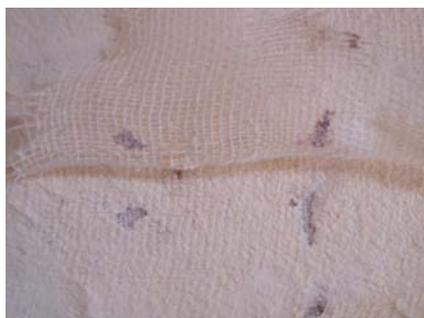
Considerando che l'eliminazione della garza non è stata necessaria, poiché la maggior parte di questa si aderisce perfettamente al retro della pittura. Soltanto abbiamo considerato consigliabile eliminare la garza in uno dei piccoli frammenti di pittura, perchè era totalmente staccata. Con l'eliminazione della garza, inoltre si sono anche eliminate le ridipitture, così, le lacune sono rimaste pulite.

Fig. 154. Immagine in cui si vede come le ridipitture vanno via attaccate alla garza.

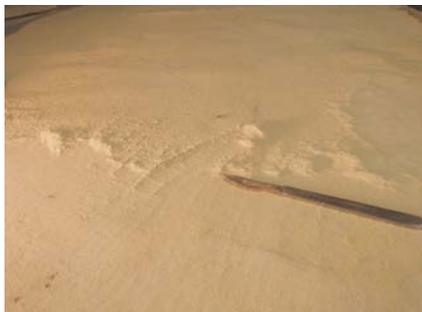
L'azione meccanica del bisturi è stata richiesta per ridurre lo strato di caseato di calce e lasciare la garza libera.

Fig. 155. Processo de riduzione del caseato di calce dal verso dell'opera.

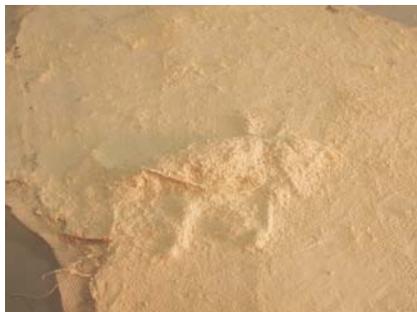
Fig. 156. Polvere risultante del processo di riduzione del del caseato di calce dal verso dell'opera.

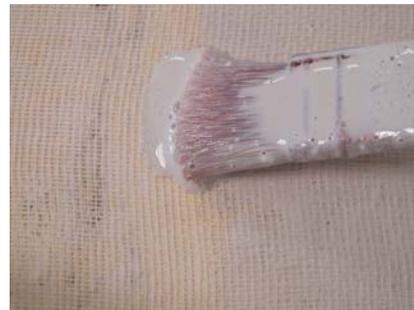
Assicurata già la penetrazione corretta del consolidante, abbiamo applicato la garza, con lo scopo d' evitare che fissuri il caseato di calce mentre asciuga, ed evita così i movimenti possibili durante il processo di essiccamento. Per l'adesione di questa garza abbiamo usato un caseato di calce ispessito con della polvere di pietra pomice, che oltre ad ispessire, conferisce idraulicità alla miscela. Ci siamo assicurati così che le parti interne del caseato di calce, carbonatino tanto quanto le più esterne.

Fig. 160. Processo d'applicazione del caseato di calce ispessito al retro dell'opera.

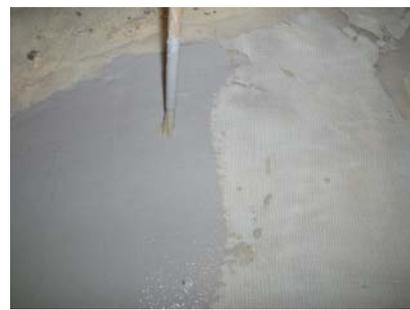
Fig. 161. Processo d'applicazione del caseato di calce ispessito al retro dell'opera.

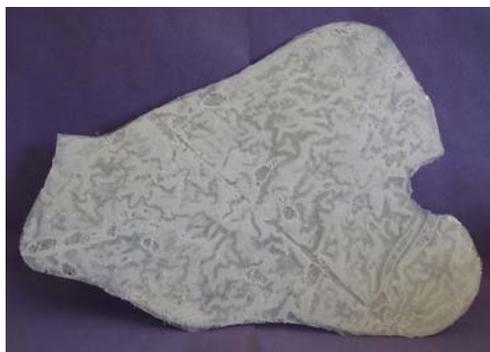
Il nuovo supporto, una volta asciutto, deve essere adattato per la buona adesione dello strato di intervento; quello sarà disposto fra il supporto e la pittura strappata. Per esso che abbiamo carteggiato la superficie con un levigatrice elettrica, allo scopo di aprire il poro della resina, e per lasciare una struttura adatta per la stretta perfetta adesione del adesivo.

Fig. 168. Uno dei supporti già carteggiati.

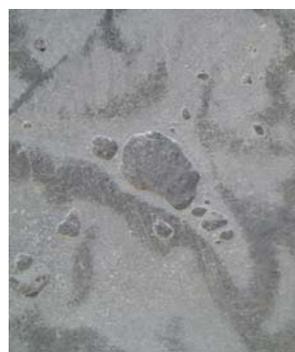
Fig. 169. Particolare dell'aspetto della superficie del supporto già carteggiato.

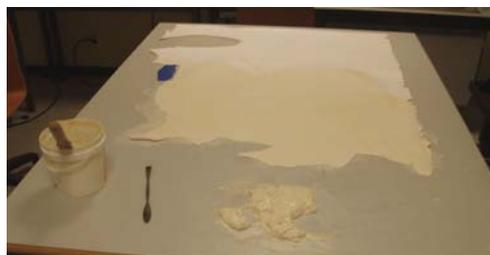
Lo strato di intervento più adatto per questo lavoro, come abbiamo visto in capitoli precedenti, abbiamo considerato che è la carta a frattura predeterminata. Questa carta è stata tagliata seguendo il contorno del frammento di pittura originale, ed il nuovo supporto con Beva si è aderito tanto al reverso della pittura quanto al nuovo supporto con Beva O.F. Gel®, dalle ragioni che sono già state spiegate in capitoli precedenti.

Fig. 170. Processo d'applicazione della Beva O.F. Gel alla carta a frattura predeterminata.

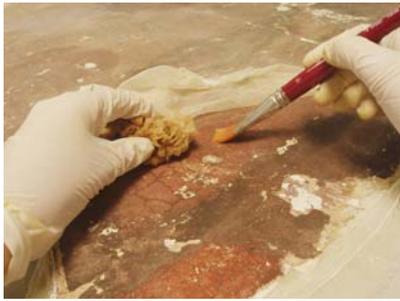
Assicurato già il perfetto assiccamento dell'adesivo d'unione di tutti gli strati del nuovo supporto, abbiamo proceduto a togliere la protezione della pellicola pittorica, per mezzo dell'applicazione di umidità controllata, con l'uso di spazzole e di spugne naturali per un'eliminazione perfetta dell'adesivo di protezione e il primo strato di tessuto. Anche se per eliminare la garza in contatto con la pellicola pittorica, e per mantenere umida e calda la superficie, abbiamo applicato un impacco di impasto di

Fig. 172. Processo d'eliminazione del primo strato di tessuto di protezione.

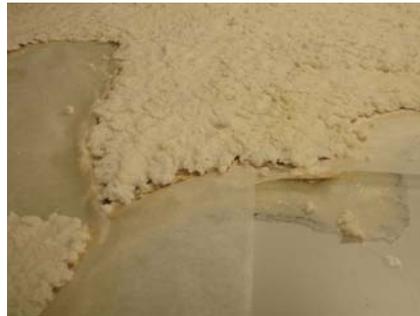
cellulosa con acqua deionizzata attraverso di uno strato di carta giapponese. Per l'eliminazione della colla abbiamo usato anche l'azione del vapore d'acqua.

Fig. 173. Impacco di impasto di cellulosa per reattivare la colla di protezione.

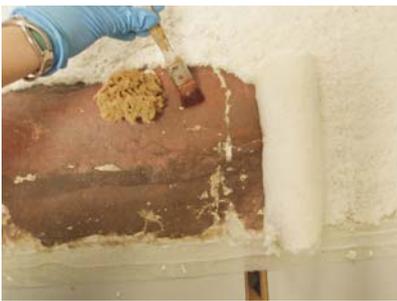
Fig. 174. Processo di pulitura dopo l'eliminazione della garza.

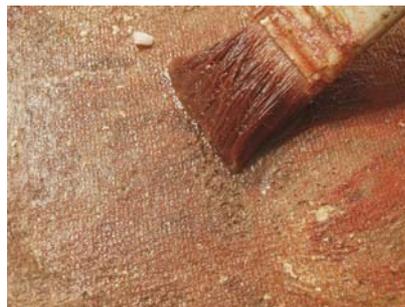
Fig. 175. Particolare in cui vediamo la colla sulla superficie pittorica.

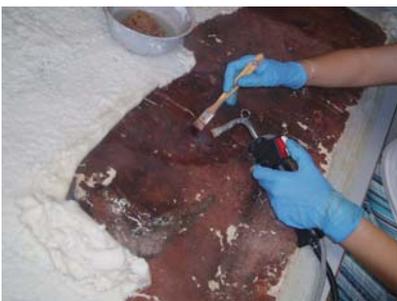
Fig. 176. Processo di pulitura con vapore d'acqua.

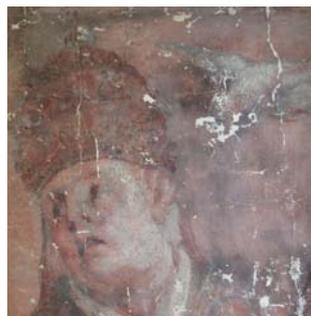
Fig. 177. Particolare d'una zona già pulita di resti di colla.

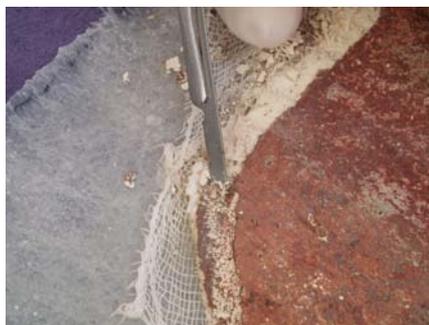
Per finire l'intervento di questo frammento di pittura murale strappata dalla volta della chiesa dei Santos Juanes di Valencia, abbiamo tagliato con bisturi tanto il perimetro del vecchio stucco che eccede dal perimetro reale della pittura originale, quanto le rimanenze di garza e carta di frattura predeterminata che eccedono il perimetro dell'opera. Affidando quindi l'opera pronta per essere stuccata con lo stesso materiale con cui saranno stuccate le lagune della parte della volta che non è stata strappata, e per essere trasferita alla volta ed essere riassegnata nel posto d'origine.

Fig. 178. Processo d'eliminazione dello vecchio stucco sul perimetro dell'opera.

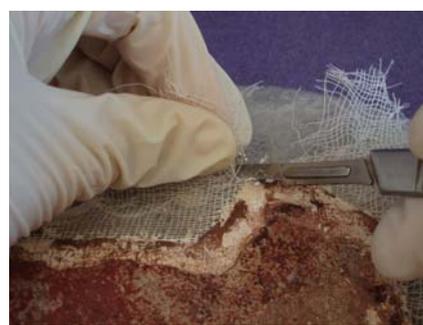
Fig. 179. Processo di taglio del rimanente di garza e carta a frattura predeterminata.

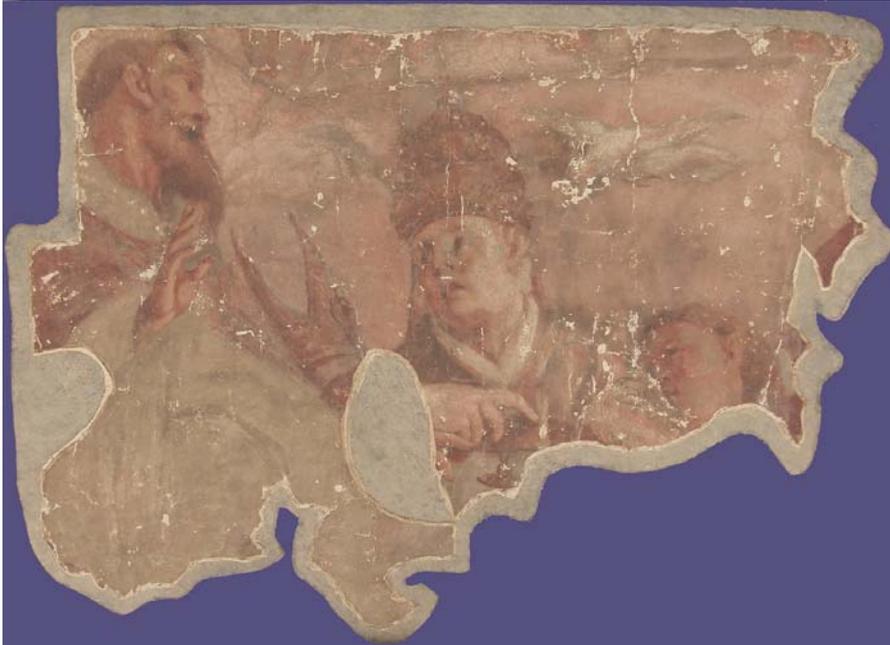
Fig. 180. Immagine finale del frammento grande traslocato al nuovo supporto.

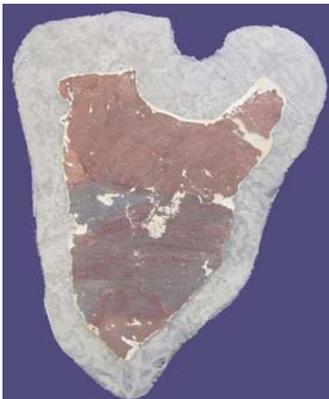
Fig. 181. Immagine finale d'uno dei frammenti piccoli traslocati al nuovo supporto.

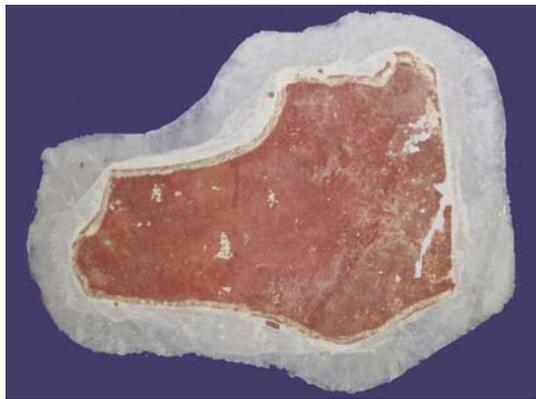
Fig. 182. Immagine finale d'un altro dei frammenti piccoli traslocati al nuovo supporto.

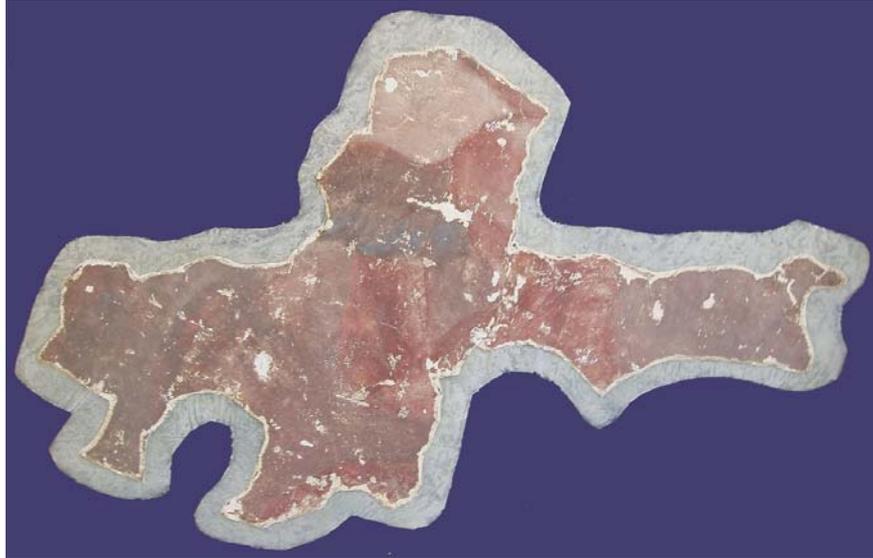
Fig. 183. Immagine del frammento mediano traslocato al nuovo supporto.

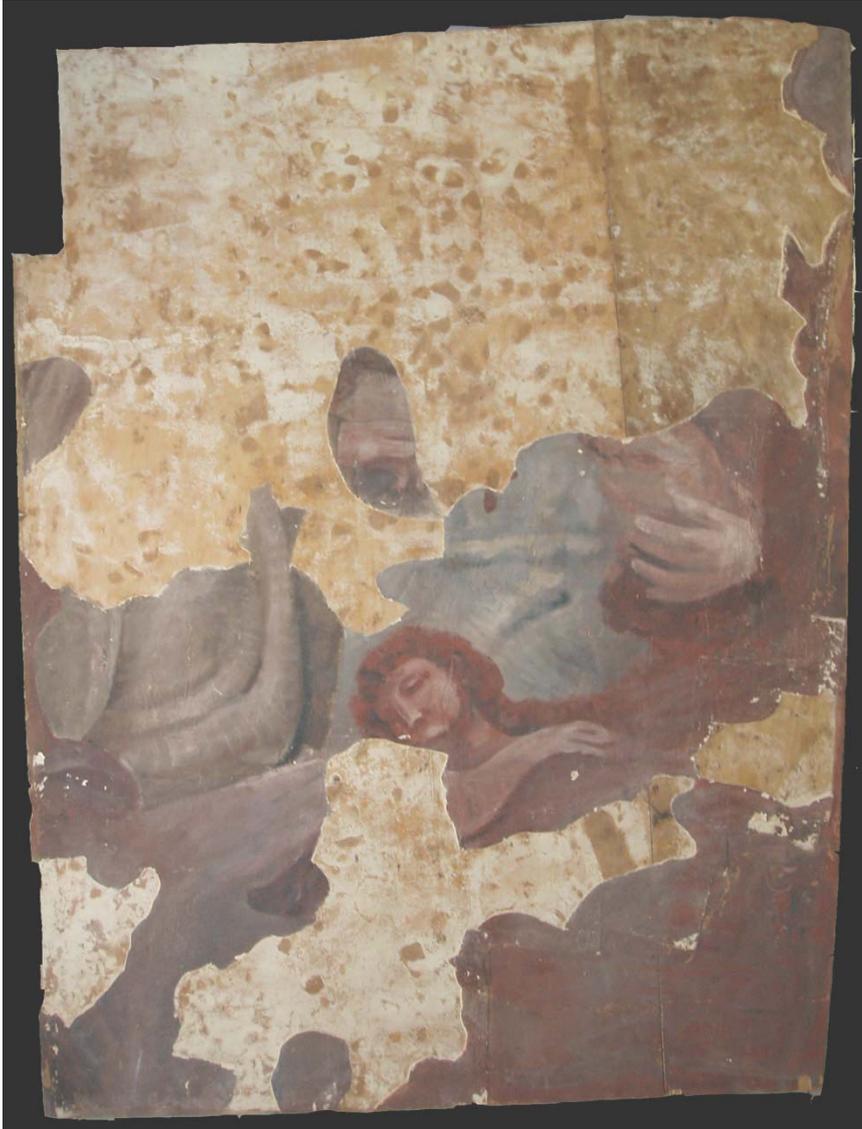
Le ridipinture fatte nell'intervento degli anni 60 sono rimaste nel supporto di legno, potendole conservare per future ricerche sul modo di fare dei restauratori di quel tempo.

Fig. 184. Immagine del vecchio supporto di legno con le ridipitture fatte nell'intervento degli anni 60.

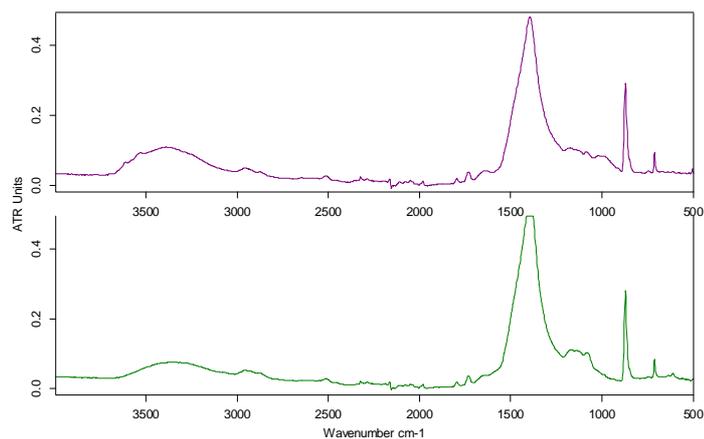
C:\Muestras\Pilar Soriano\1.0	1	PROBETA 1 ROJO	01/06/2005
C:\Muestras\Pilar Soriano\1.1	1.1	CMC PROBETA 1 MORTERO	01/06/2005

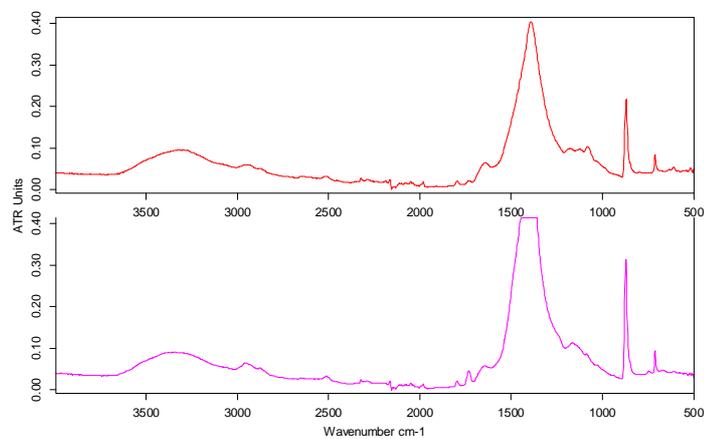
C:\Muestras\Pilar Soriano\2.0	2	CMC PROBETA 2 VERDE	01/06/2005
C:\Muestras\Pilar Soriano\2.1	2.1	CMC PROBETA 2 MORTERO	01/06/2005

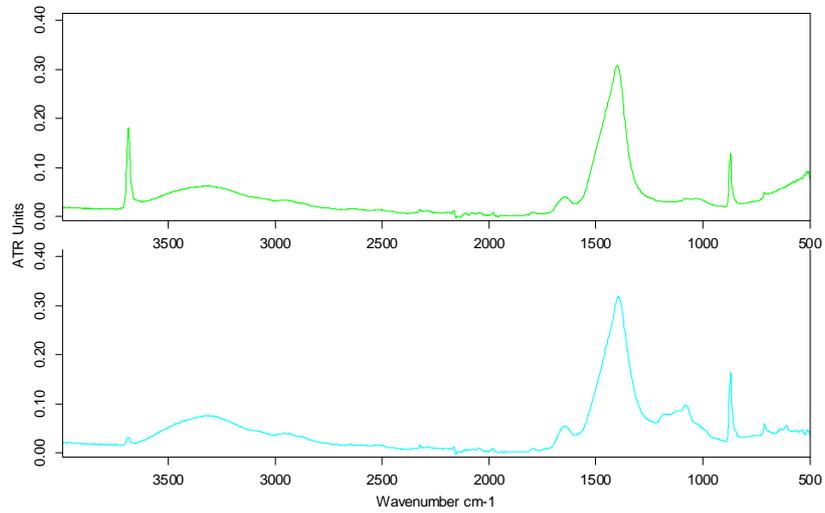
C:\Muestras\Pilar Soriano\3.0	3	COLETA PROBETA 3 VERDE	01/06/2005
C:\Muestras\Pilar Soriano\3.1	3.1	COLETA PROBETA 3 MORTERO	01/06/2005

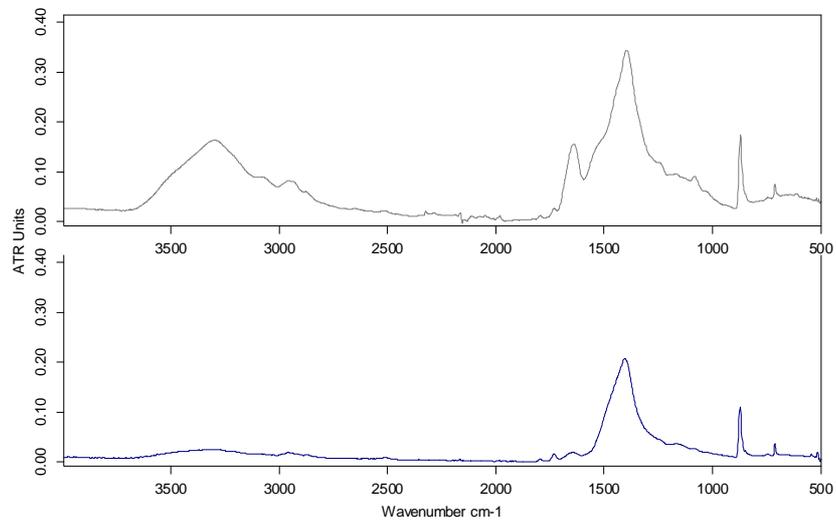
C:\Muestras\Pilar Soriano\4.0	4	COLETA PROBETA 4 VERDE	01/06/2005
C:\Muestras\Pilar Soriano\4.1	4.1	COLETA PROBETA 4 MORTERO	01/06/2005

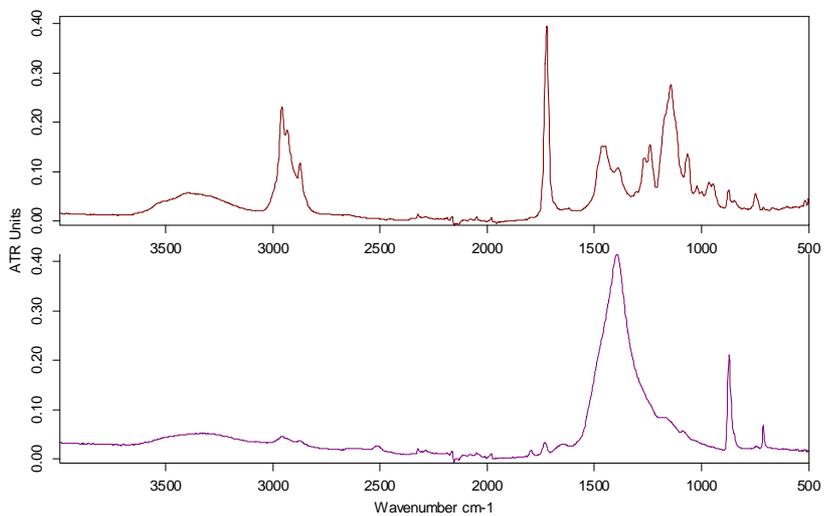
C:\Muestras\Pilar Soriano\5.0	5	PLEXISOL PROBETA 5 TURQUESA	01/06/2005
C:\Muestras\Pilar Soriano\5.1	5.1	PLEXISOL PROBETA 5 MORTERO	01/06/2005
