# LOS FRESCOS DE PALOMINO EN LA BÓVEDA DE LA IGLESIA DE LOS SANTOS JUANES DE VALENCIA: ESTUDIO Y APLICACIÓN DE UN NUEVO SOPORTE

UNIVERSIDAD  
POLITECNICA  
DE VALENCIA

Tesis doctoral europea presentada por:

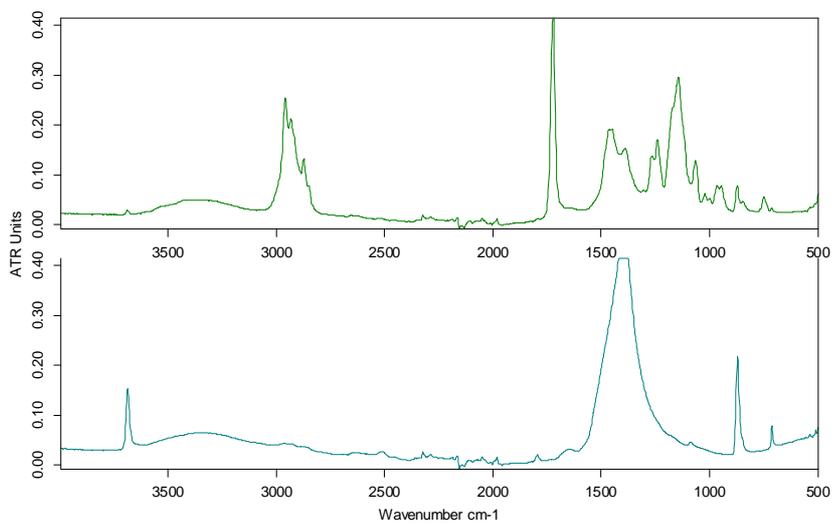
C:\Muestras\Pilar Soriano\6.0	6	PLEXISOL PROBETA 6 AMARILLO	01/06/2005
C:\Muestras\Pilar Soriano\6.1	6.1	PLEXISOL PROBETA 6 MORTERO	01/06/2005

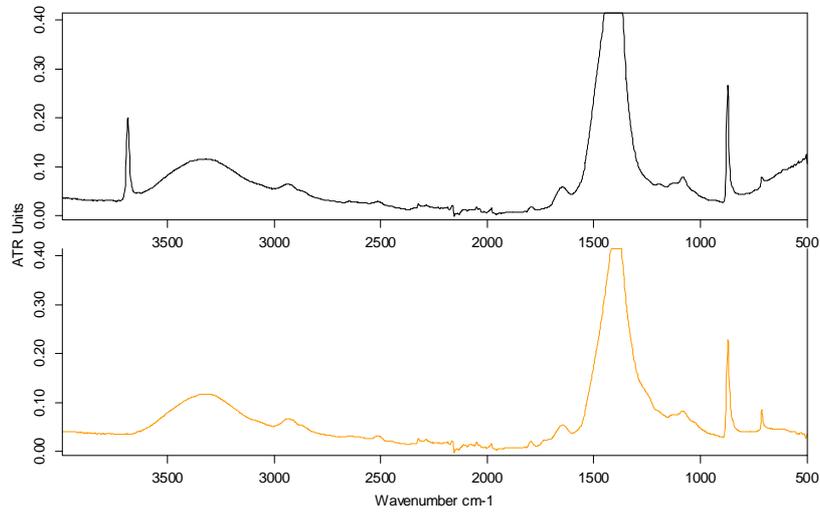
C:\Muestras\Pilar Soriano\7.0	7	ALCOHOL POLIVINÍLICO PROBETA 7 AZUL	01/06/2005
C:\Muestras\Pilar Soriano\7.1	7.1	ALCOHOL POLIVINÍLICO PROBETA 7 MORTERO	01/06/2005

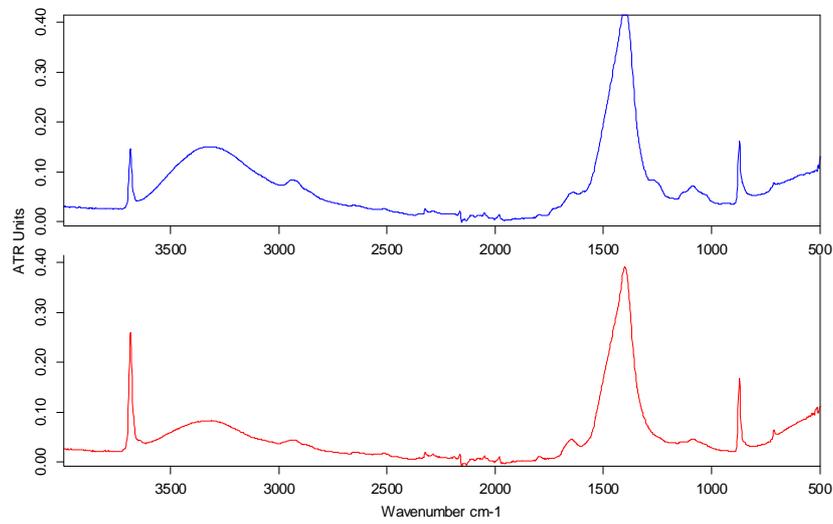
C:\Muestras\Pilar Soriano\8.0	8	ALCOHOL POLIVINÍLICO PROBETA 8 AZUL	01/06/2005
C:\Muestras\Pilar Soriano\8.1	8.1	ALCOHOL POLIVINÍLICO PROBETA 8 MORTERO	01/06/2005

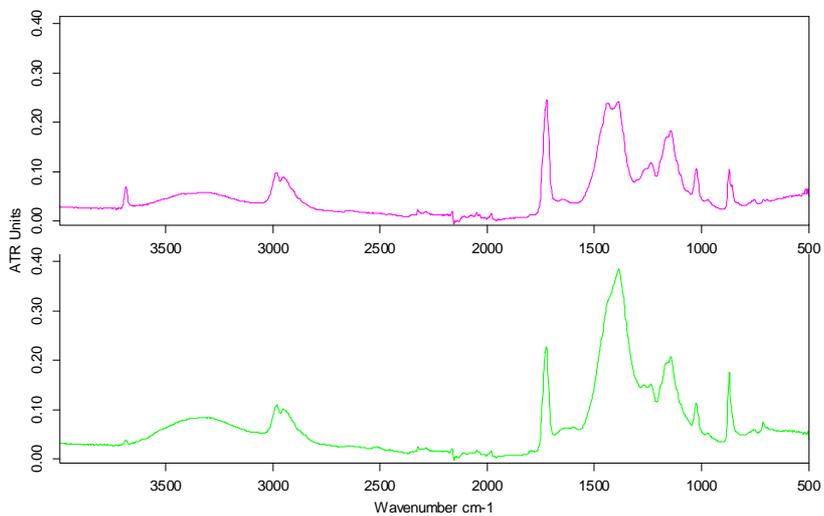
C:\Muestras\Pilar Soriano\9.0	9	PARALOID B-72 PROBETA AMARILLO	01/06/2005
C:\Muestras\Pilar Soriano\9.1	9.1	PARALOID B-72 PROBETA 9 MORTERO	01/06/2005

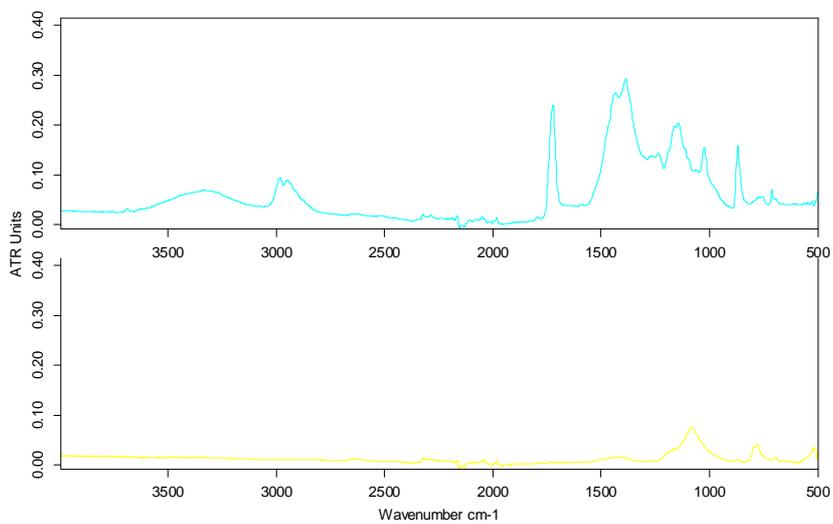
C:\Muestras\Pilar Soriano\10.0	10	PARALOID B-72 PROBETA 10 VERDE	01/06/2005
C:\Muestras\Pilar Soriano\10.1	10.1	PARALOID B-72 PROBETA 10 MORTERO	01/06/2005

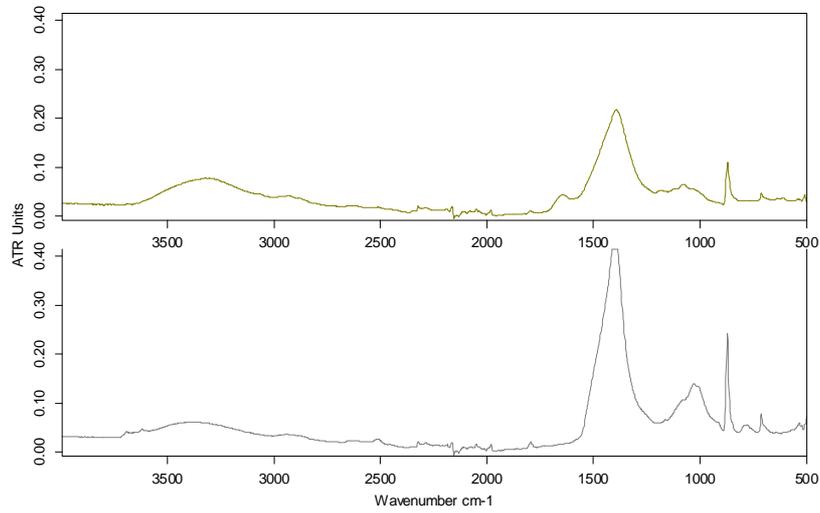
C:\Muestras\Pilar Soriano\11.0	11	CMC+ALCOHOL POLIVINÍLICO PROBETA 11 ALMAGRA	01/06/2005
C:\Muestras\Pilar Soriano\11.1	11.1	CMC+ALCOHOL POLIVINÍLICO PROBETA 11 MORTERO	01/06/2005

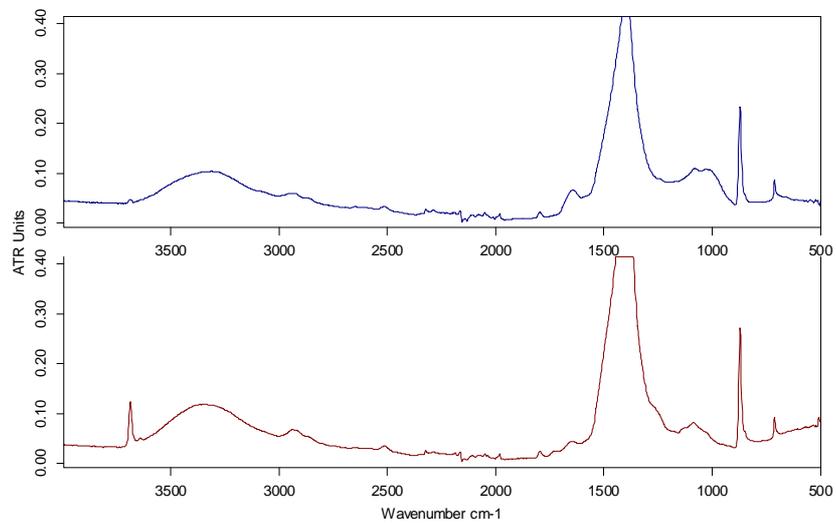
C:\Muestras\Pilar Soriano\12.0	12	CMC+ALCOHOL POLIVINÍLICO PROBETA 12 AÑIL	01/06/2005
C:\Muestras\Pilar Soriano\12.1	12.1	CMC+ALCOHOL POLIVINÍLICO PROBETA 12 MORTERO	01/06/2005

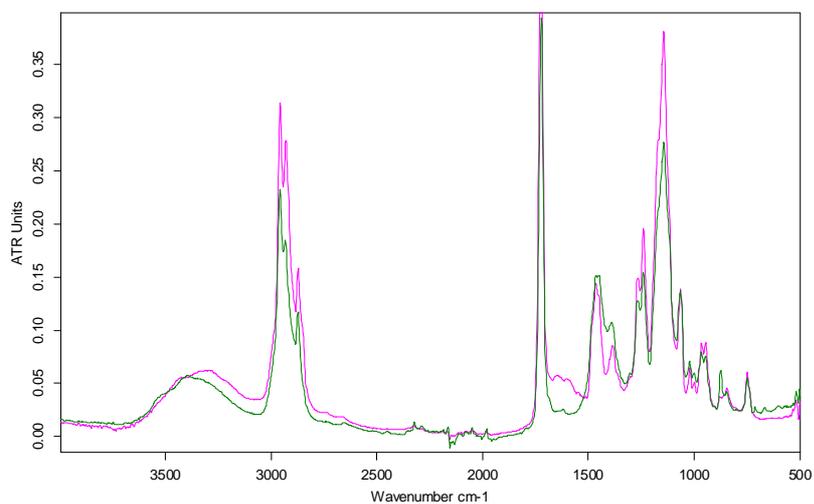
C:\Muestras\Pilar Soriano\5.0	5	PLEXSOL PROBETA 5 TURQUESA	01/06/2005
C:\Muestras\Pilar Soriano\ind0.0	1	PLEXSOL PURO	15/06/2005

Con el fin de ver más claramente los componentes de cada una de las muestras analizadas y poder extraer conclusiones al respecto, adjuntamos los gráficos en los que aparece la muestra de cada una de las probetas junto con la correspondiente al adhesivo utilizado en dicha probeta, en estado puro.

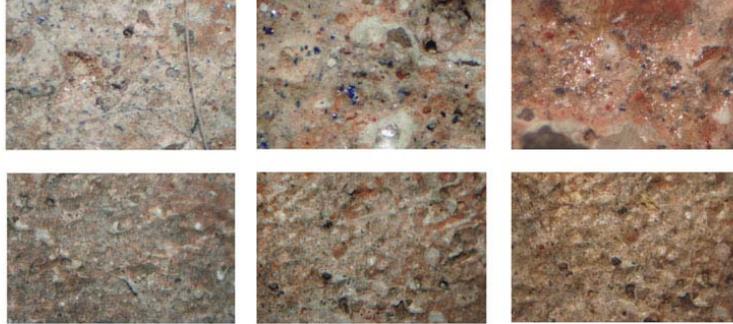
MUESTRA 4

**9.7. ANEXO VII. Comparativa de fotografías tomadas a través de microscopio óptico antes y después de la limpieza del panel, y después de la desprotección.**
